**RAPPORT DE RECONNAISSANCE SOUS-MARINE
PRELEVEMENTS ET ANALYSES D'EAU
LE LONG DES EMISSAIRES ACTUEL ET PROJETE
DE LA STATION D'EPURATION DE CAGNES SUR MER**

La société Galatea a été contractée par le bureau d'étude BRL Ingénierie afin d'effectuer une reconnaissance sous-marine le long du tracé de l'émissaire existant et le long du tracé du projet de nouvel émissaire.

RAPPORT DE RECONNAISSANCE GEOTECHNIQUE SOUS-MARINE LE LONG DE L'EMISSAIRE PROJETE DE LA STATION D'EPURATION DE CAGNES SUR MER

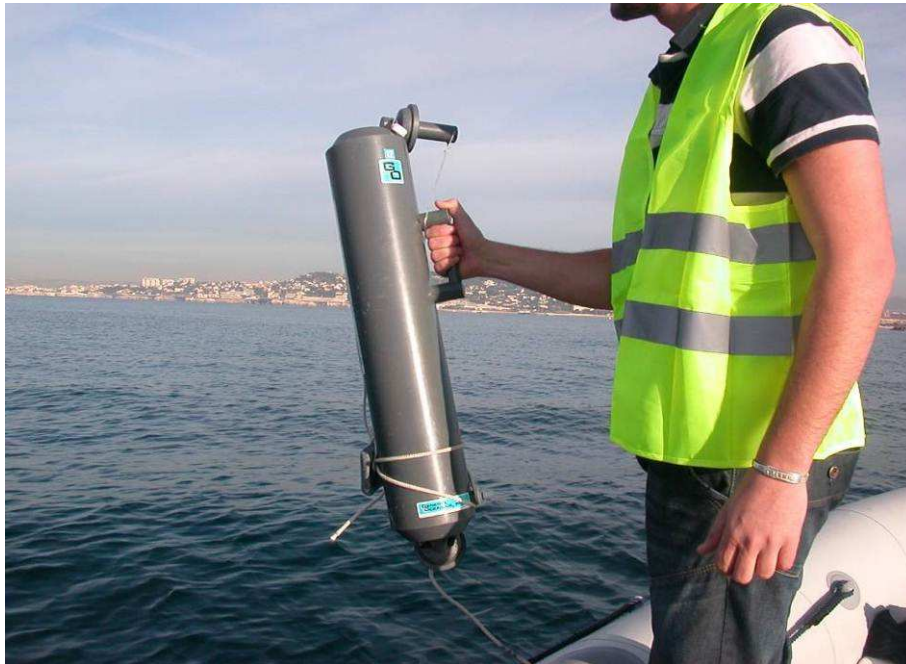
Les prélèvements ont été effectués à l'aide d'une bouteille Niskin de 6L. La bouteille est descendue ouverte à la profondeur de prélèvement souhaitée. La bouteille est fermée grâce à un messenger (poids cylindrique), lâché le long du bout.

Photo 1 : Prélèvement d'eau à l'aide d'une bouteille Niskin

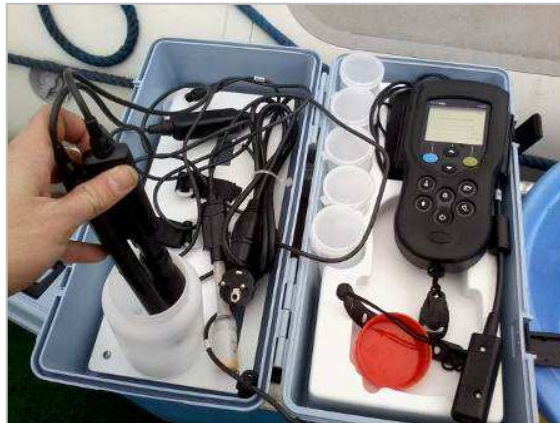
Les paramètres *in situ* ont été mesurés sur place à l'aide d'une sonde multi paramètre HQ40d, de marque Hach, préalablement étalonnés.

Photo 2 : Mesures des paramètres *in situ*,
(sonde multi-paramètres)

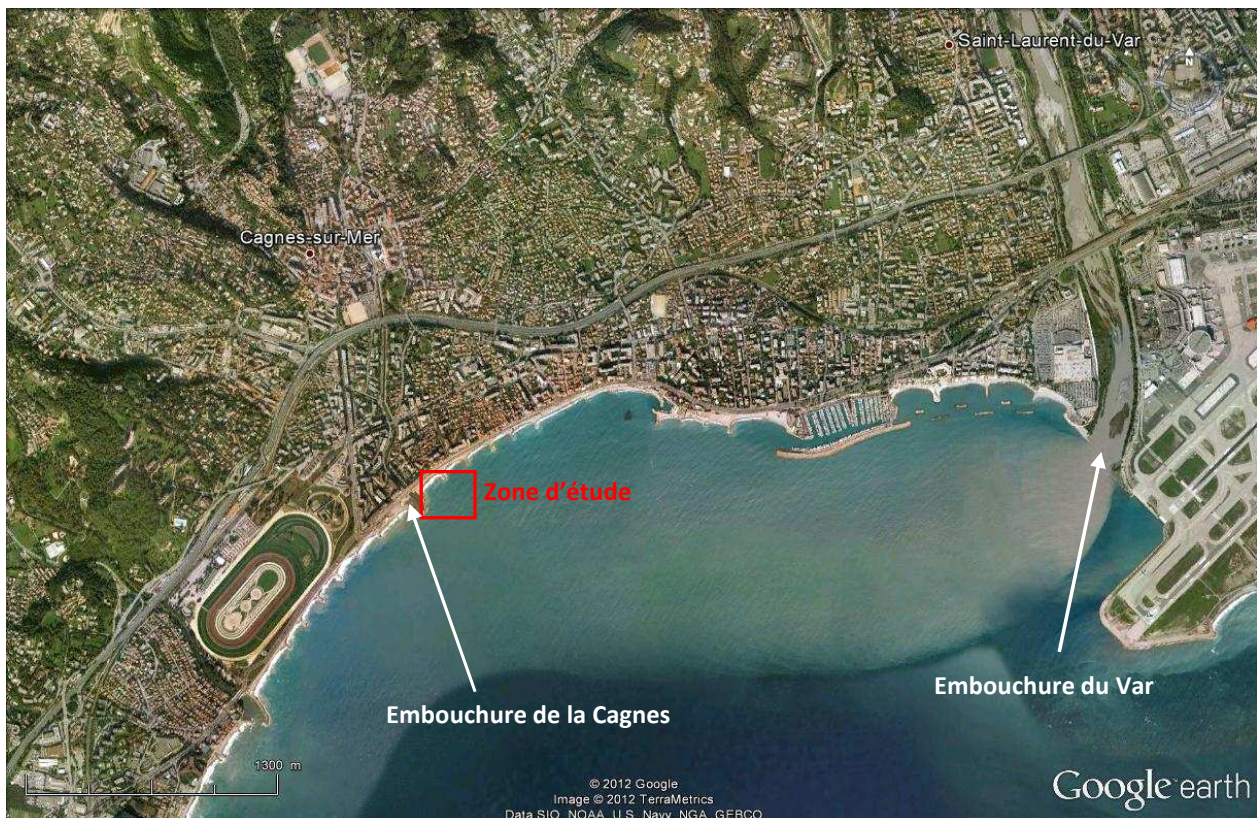
Le profil de salinité est relativement homogène (autour de 39,5 ‰) le long de la colonne d'eau au droit du futur point de rejet entre 25 et 100m. Toutefois, en surface, une zone de nette dessalure apparaît (27,3 ‰). Celle-ci est liée aux rejets d'eau douce dus à la proximité de l'embouchure du fleuve Var et de la Cagnes (Figure 4).

La teneur en MES est faible entre 25 et 100m de profondeur (concentration non quantifiable : < 2 mg/l). Les eaux de surface sont nettement plus chargées en MES (10 mg/l). Ceci est lié aux apports du Var en particulier, et à l'embouchure de la Cagnes dans une moindre mesure, dont les eaux sont chargées en MES (Figure 4).

Figure 4 : Zone d'étude par rapport à l'embouchure du Var et de la Cagnes

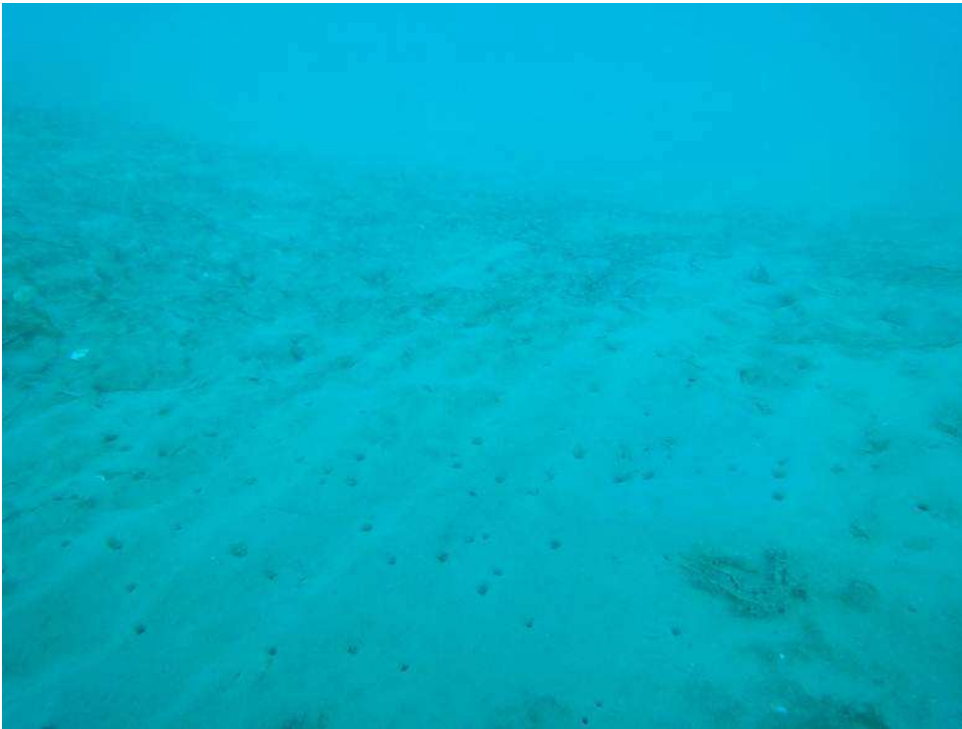
Le haut de la pente entre 13m et 15m de profondeur, est caractérisé par un substrat de type sablo-vaseux très faiblement colonisé par des algues brunes de type *Dictyota sp.* et *Sporochnus Pedunculatus*.

Photo 4 : Haut de la pente entre 13m et 15m de profondeur

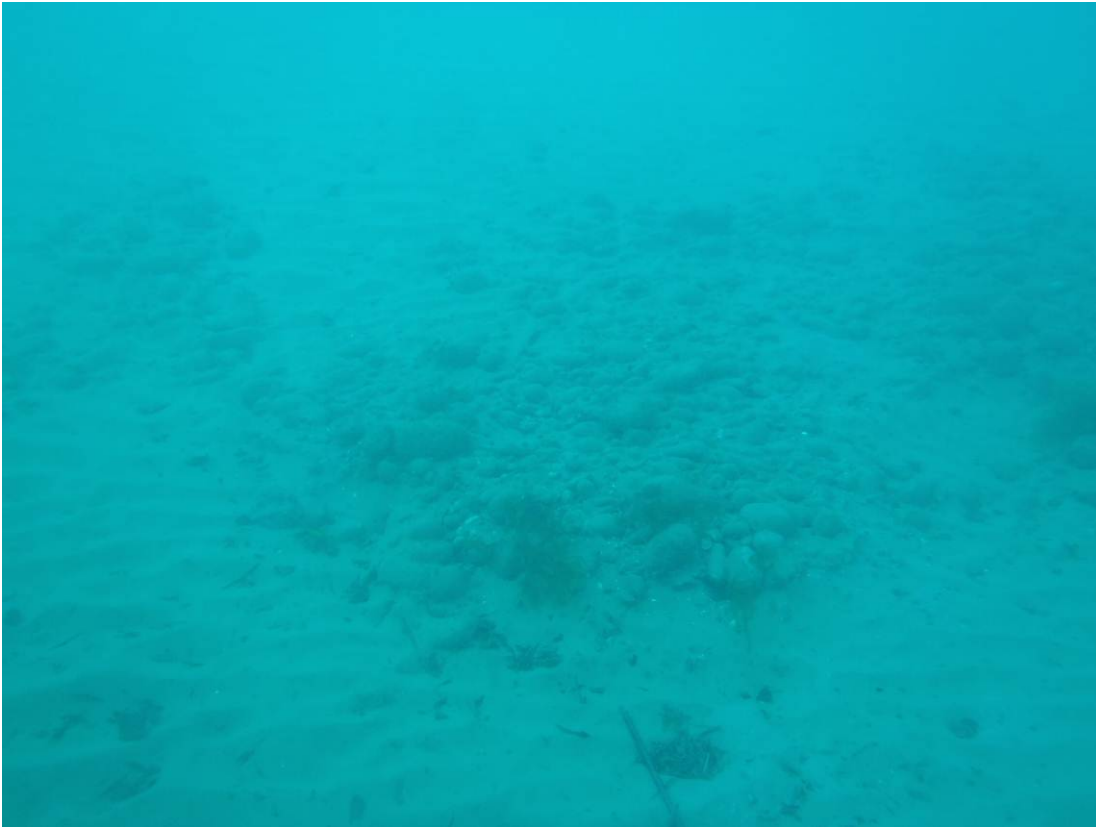
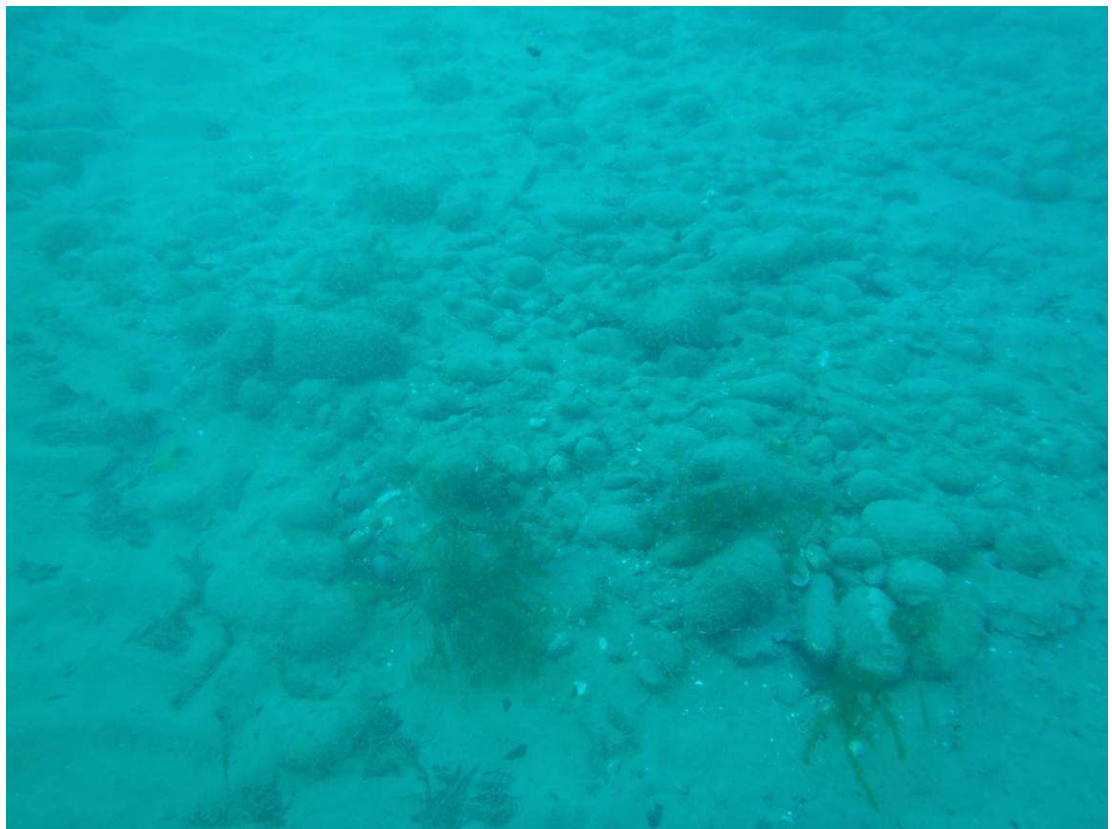
Une zone spécifique de substrat dur, type galets, a été observée dans la zone des 9-10m de profondeur. La zone est faiblement colonisée par des algues brunes de type *Dictyota sp.*

Photo 9 : Zone de substrat dur type galets, dans la zone des 9-10m

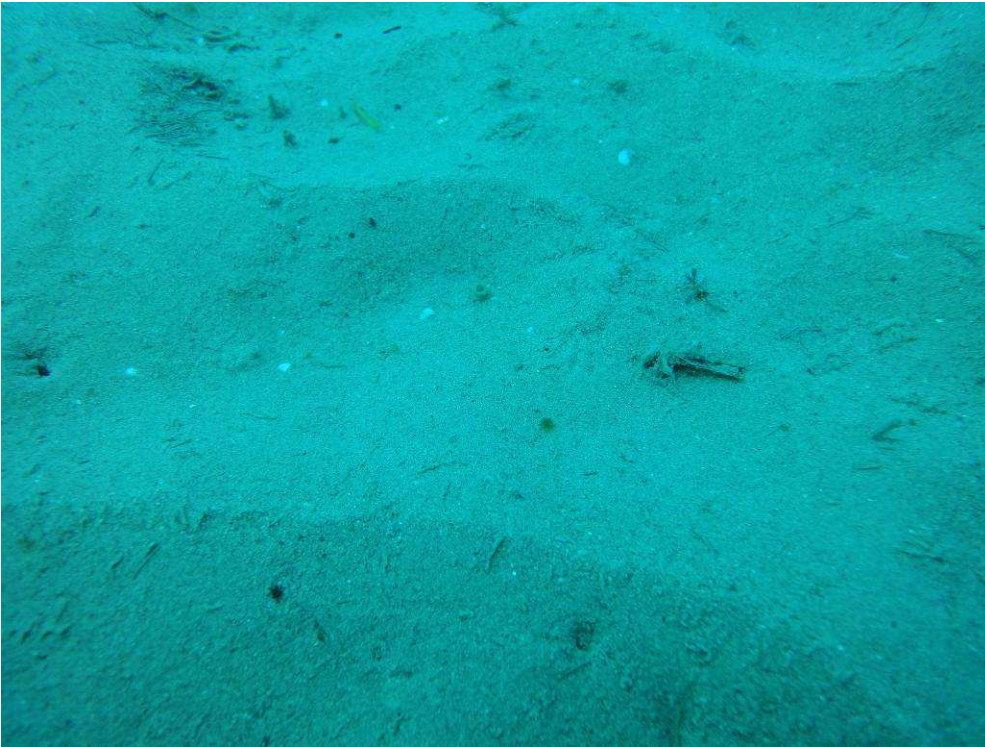
Entre 7m et 9m de profondeur, les sédiments sablo-vaseux commencent à laisser progressivement place à du sable. Quelques débris végétaux en décomposition peuvent être observés de manière éparse.

Photo 10 : Sédiments sablo-vaseux tendant vers les sables, et débris végétaux en décomposition

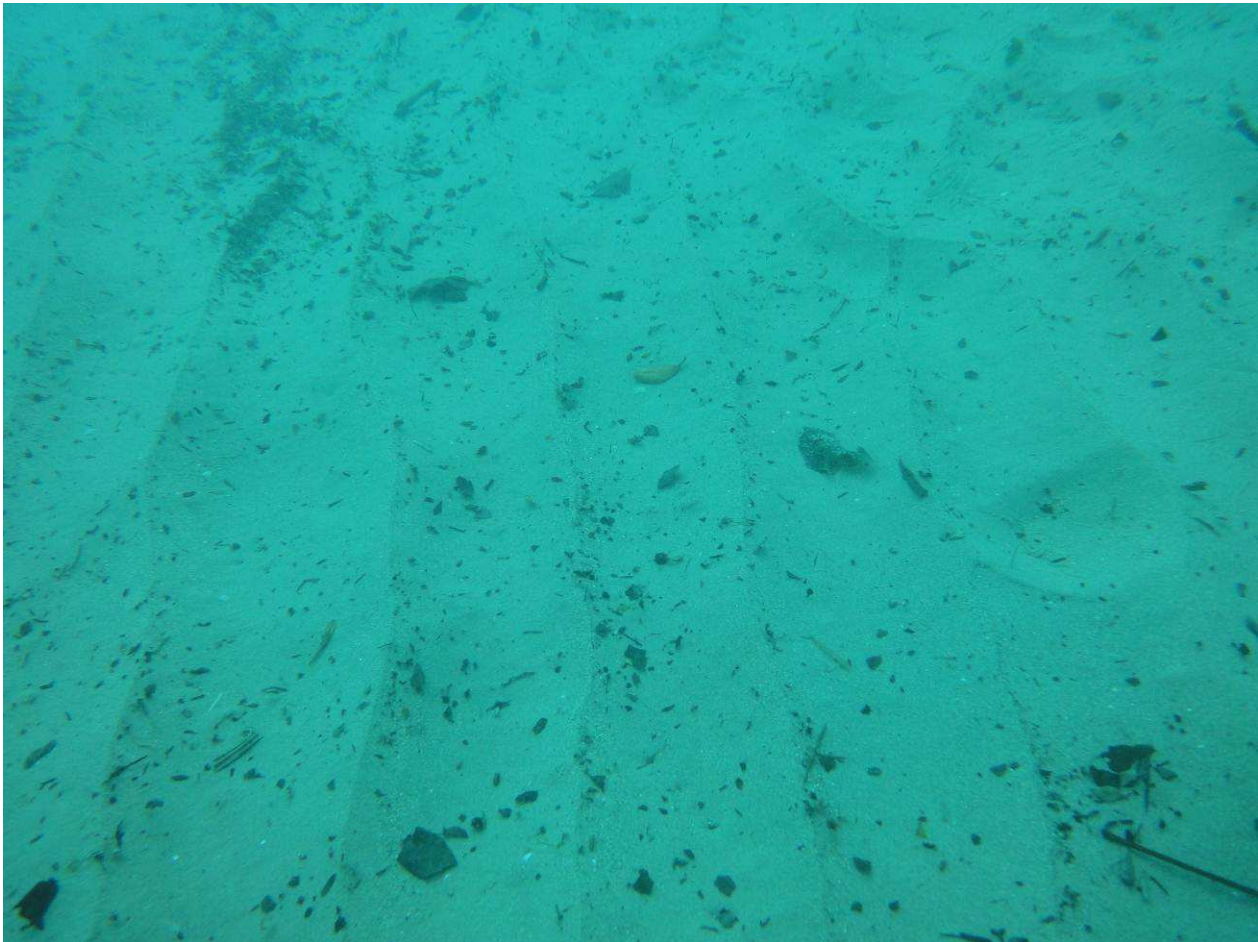
Au-delà de 5m de profondeur, les fonds sablo-vaseux laissent place à des fonds sableux entre 4 et 5m.

Photo 13 : Sables dans la zone des 4 à 5m de profondeur

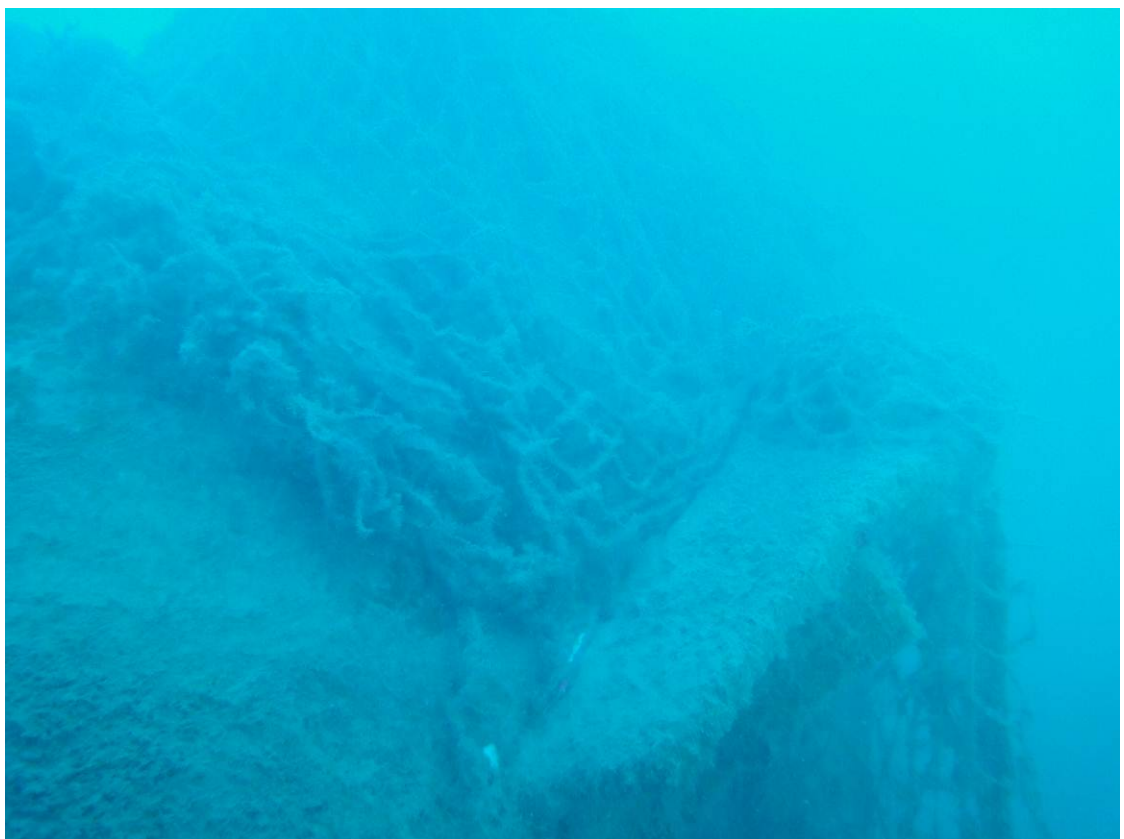
Au niveau de la rupture de pente, à environ 15m de profondeur, l'émissaire est visible ; il est ensuite ensouillé sur tout le tronçon amont depuis 15m de profondeur. Dans la pente, les sédiments sont de type sablo-vaseux.

Photo 14 : Partie non ensouillée de l'émissaire au niveau du coude autour de 15m de profondeur

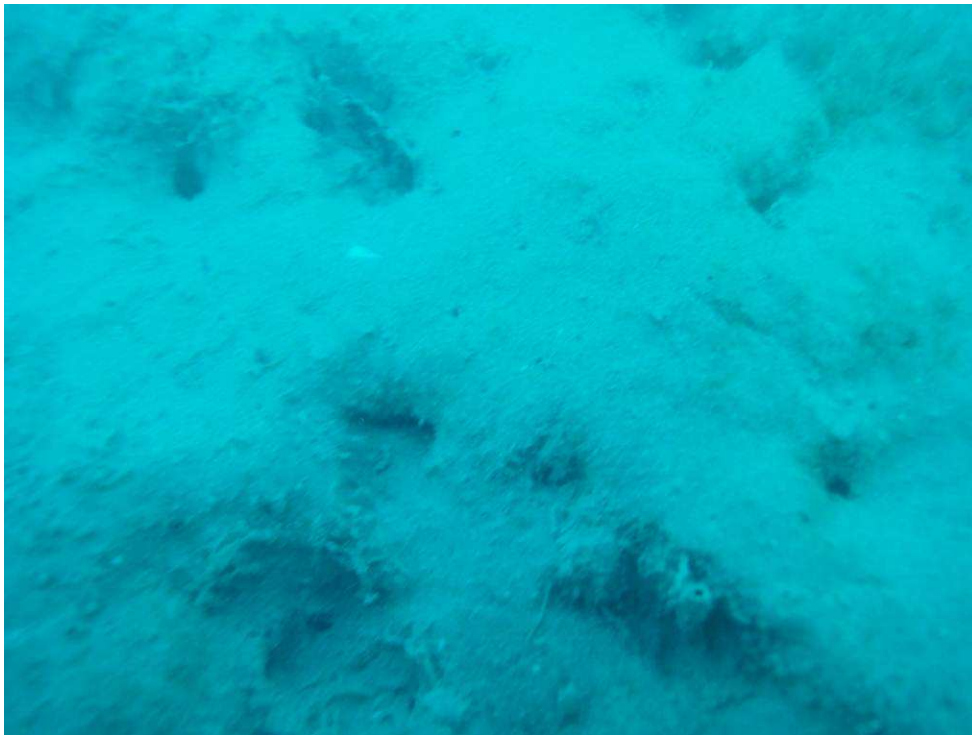
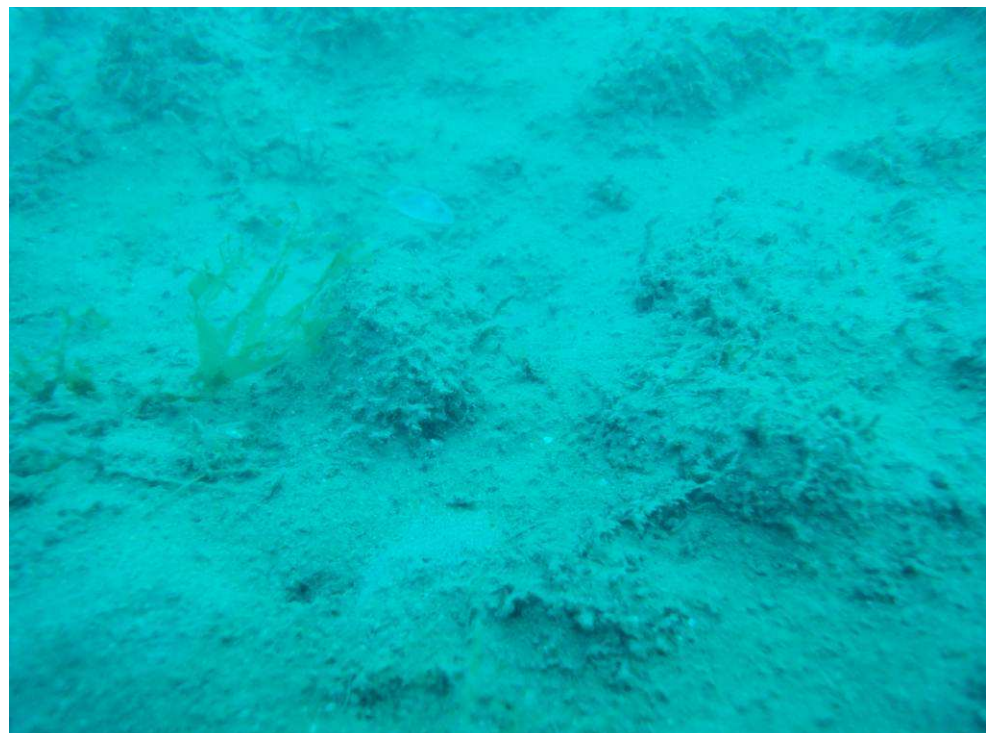
Dans la zone des 8-9m de profondeur, une zone de substrat spécifique a été identifiée. Celle-ci correspond à une zone de substrat dur de type galets, recouverte de sédiments sablo-vaseux et colonisée par des algues brunes de type *Dictyota sp.*.

Photo 17 : Zone de substrat spécifique de type galets recouverts de sédiments sablo-vaseux

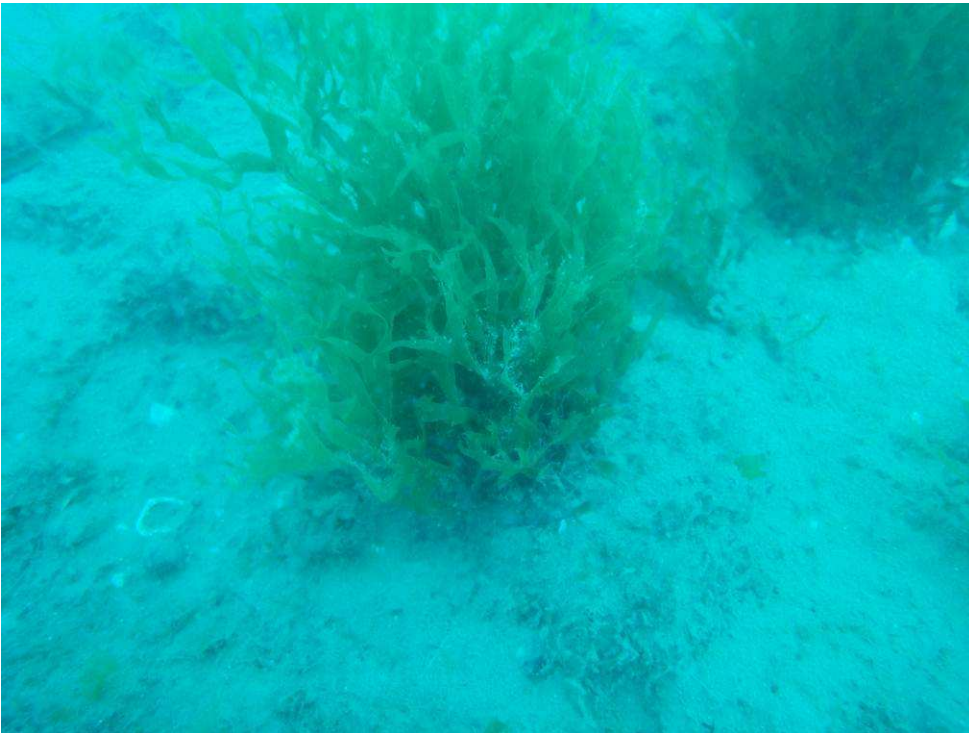
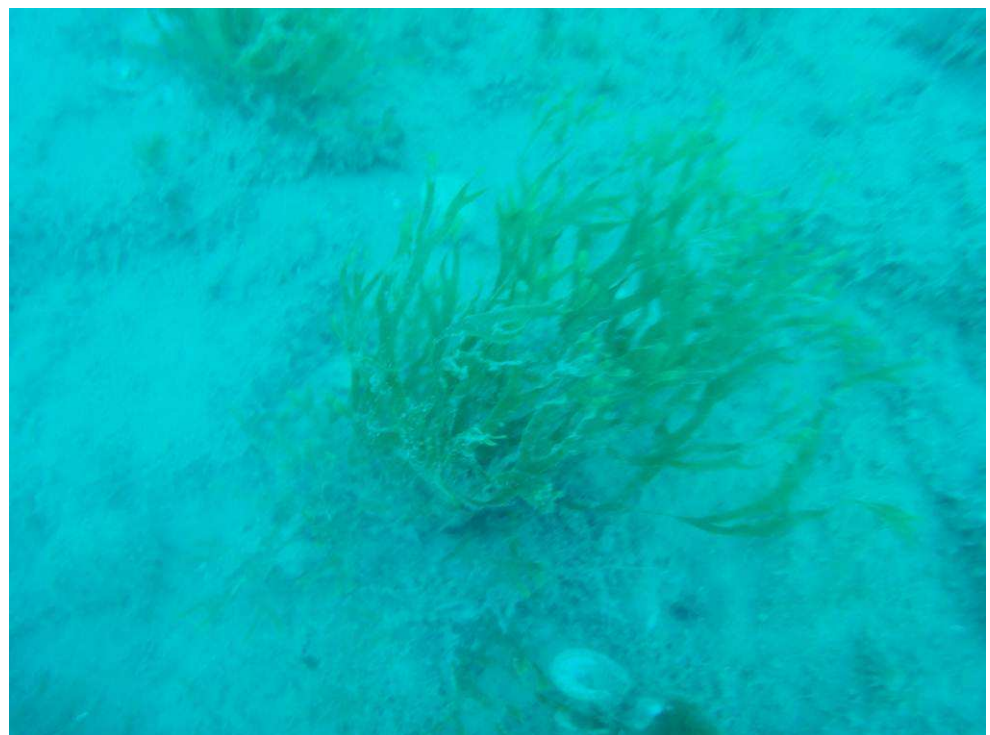
Photo 18 : Zone de substrat spécifique « débris végétaux » colonisée par l'algue brune *Dictyota sp.*

Cette zone correspond à la zone de « débris végétaux » repérée sur la carte sédimentologique effectuée par In Vivo en Janvier 2007.

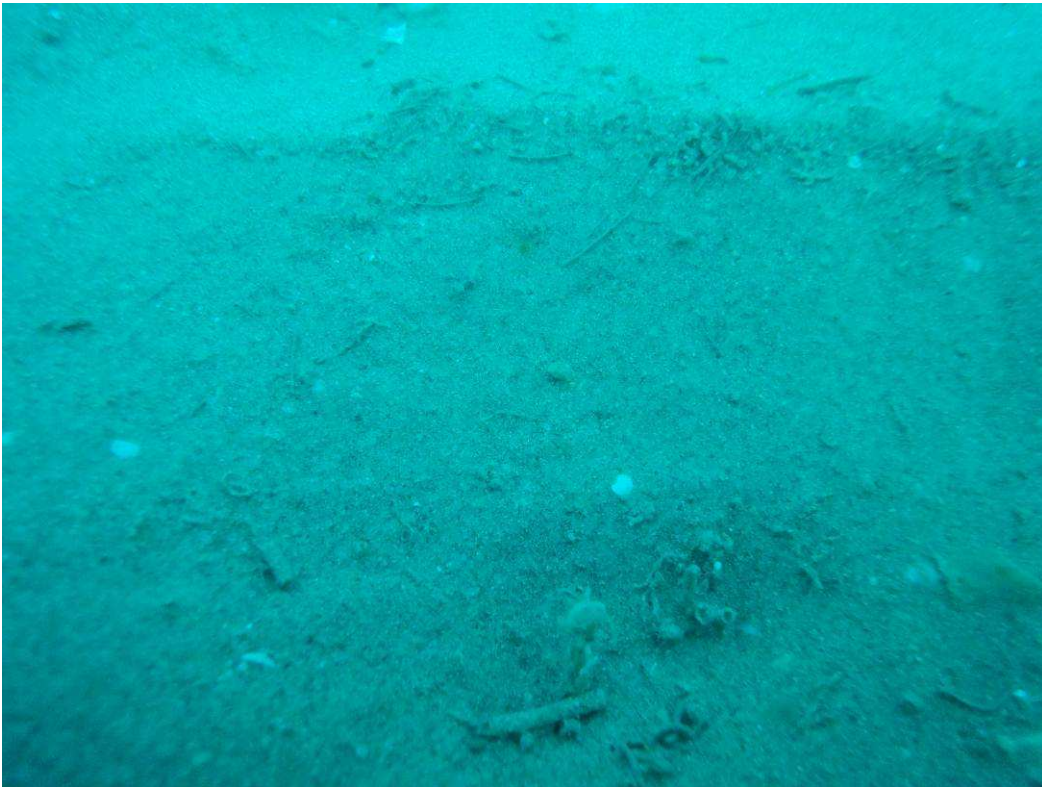
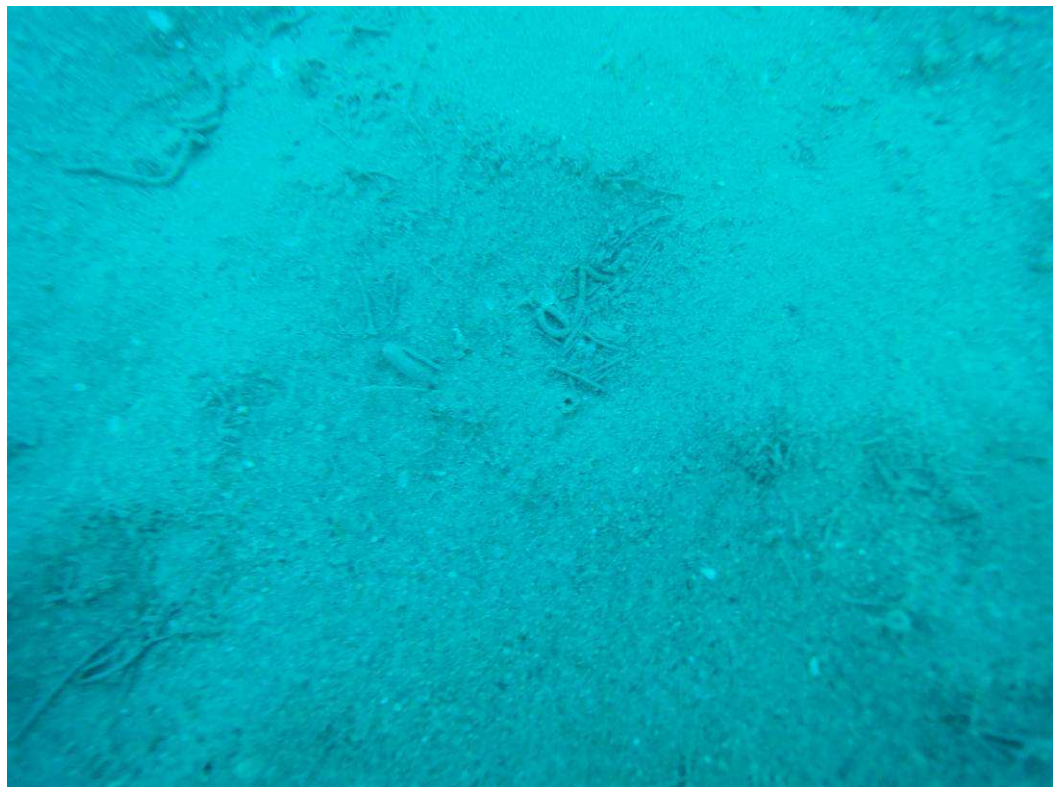
Entre 5m et 8m de profondeur, le substrat est de type sablo-vaseux à tendance sableuse de plus en plus grossière en remontant vers le bord de mer. On observe de manière éparses quelques vers polychètes de type *Sabelle* ou *Spirographe*.

Photo 19 : Substrat sablo-vaseux tendant vers les sables, caractéristique du détritique côtier

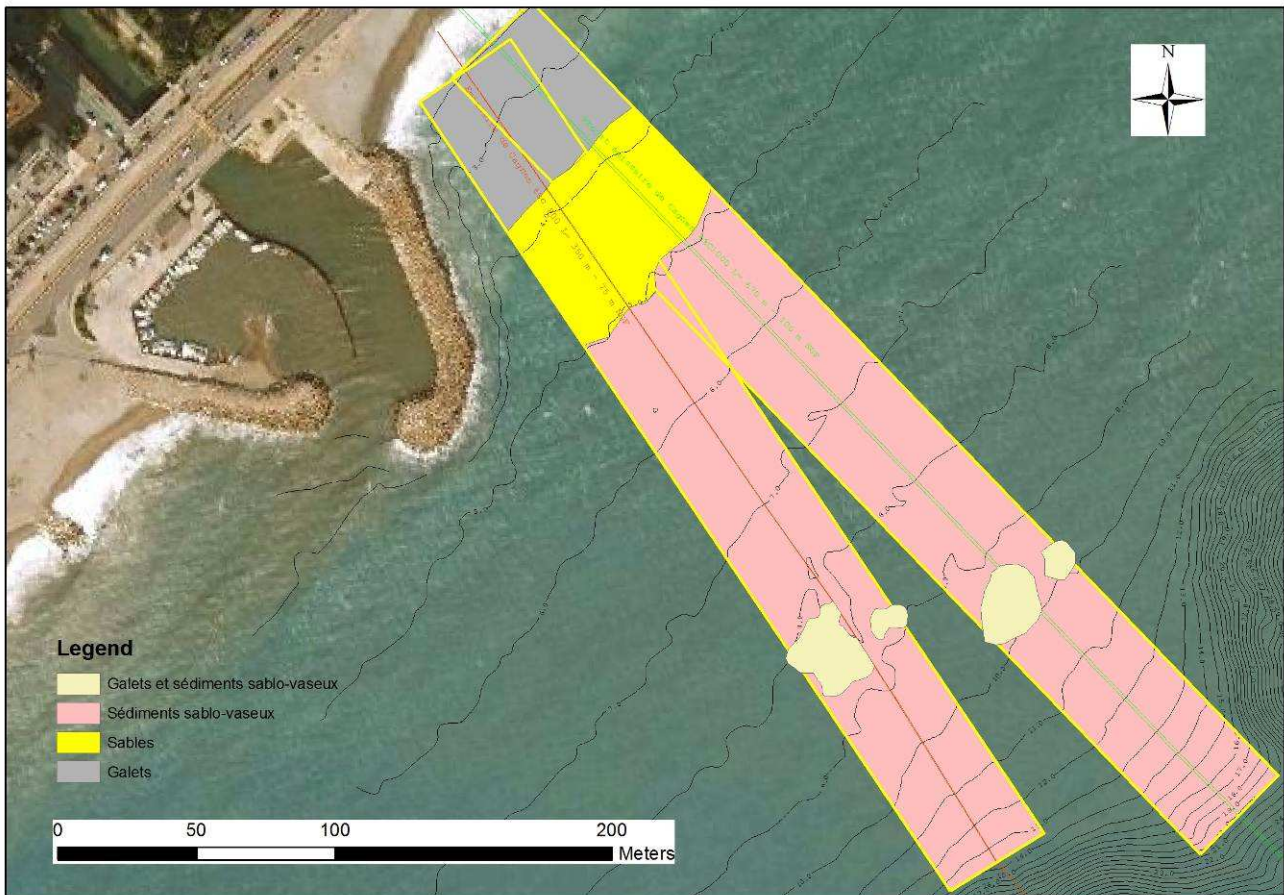
Figure 12 : Cartographie de la zone de reconnaissance visuelle

La cartographie des fonds, observés lors de la reconnaissance visuelle des tracés amont de l'émissaire actuel et de l'émissaire projeté, laisse apparaître 4 substrats différents :

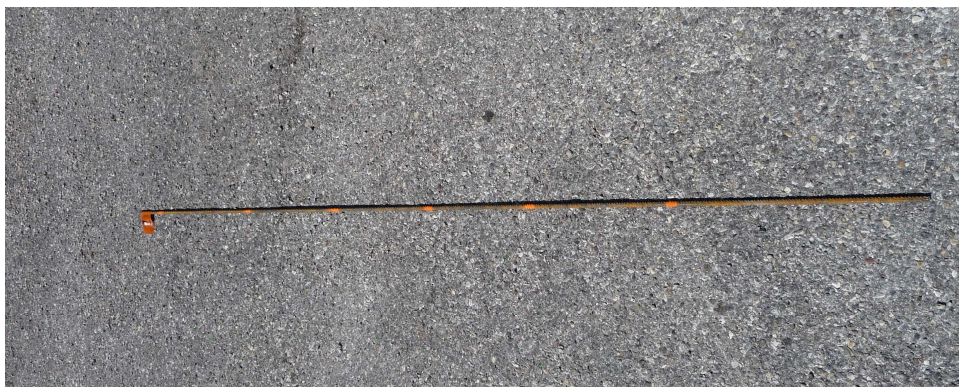
Les sondages ont été réalisés à l'aide de piges en acier de 3 mètres de long marquées tous les 50 cm par un marquage à la bombe traçante orange. Chaque pige été repérée par une étiquette portant son numéro.

Pige de 3m en acier diam 8mm repérée par une étiquette et marquée tous les 50cm.

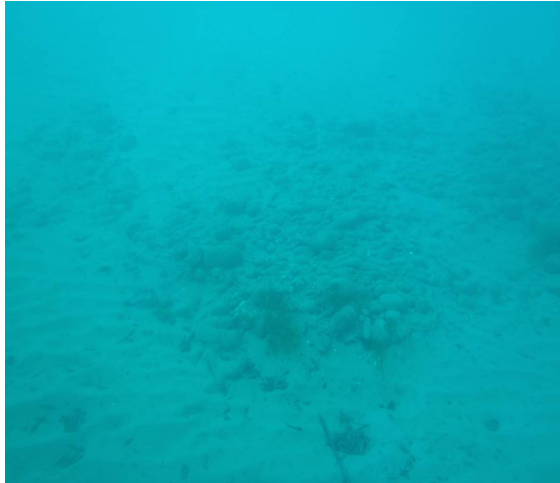
Dans la zone des 10 m de profondeur la composition du sol varie. On trouve alors des galets affleurant puis enfouis sous une couche d'un mètre de sédiment sablo-vaseux. Pour estimer la couverture de cette zone de nombreux sondages aléatoires ont été effectués. Une surface d'environ 400m² a pu être déterminée par cette technique (Cf. schéma ci-dessous).

Zone de substrat dur type galets, dans la zone des 9-10m
