**PROJET D'ACCUEIL ET DE VALORISATION DE DECHETS
NON DANGEREUX EXTERIEURS SUR LES INSTALLATIONS
DE METHANISATION DE LA NOUVELLE STATION
D'EPURATION DES EAUX DE CAGNES-SUR-MER**

**DEMANDE D'AUTORISATION ENVIRONNEMENTALE
PIECES PJ-57**

***Rapport de base sur l'état des sols et des
eaux souterraines des installations de
méthanisation de la nouvelle station
d'épuration à Cagnes sur Mer
Préparée pour SYMISCA
par Service MDR HSE, Agence d'Aix en Provence***

CB797217-7155177-1 1 du 25 mai 2020

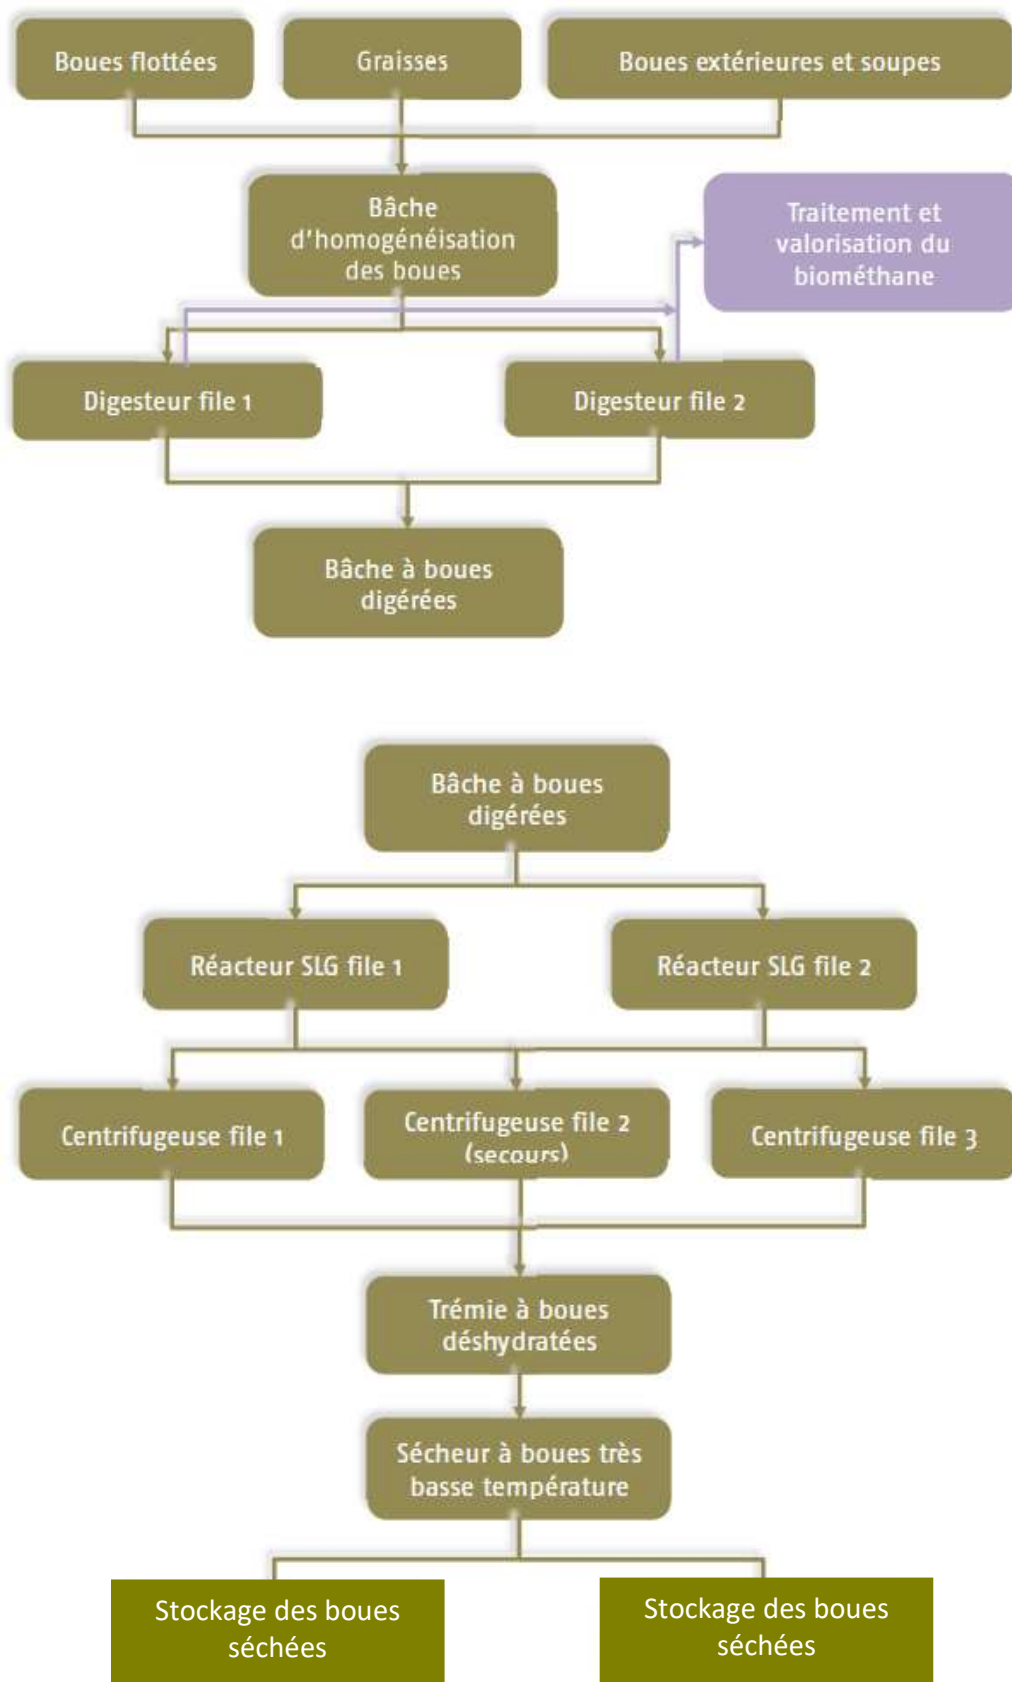
Figure 4 : Schéma de la filière de traitement des matières

La méthanisation consiste en une digestion anaérobie de matières organiques, dans des conditions contrôlées (température d'environ 35°C, temps de séjour d'environ 20 jours, absence d'oxygène). Elle a quatre objectifs :

Le digestat est déshydraté puis séché et stocké sur le site même de la station avant d'être évacué, en vue d'une valorisation matière, vers une unité de co-incinération avec les ordures ménagères ou vers une unité d'incinération en cimenterie. En cas de dysfonctionnement du sécheur, le digestat humide serait envoyé vers un centre de compostage.

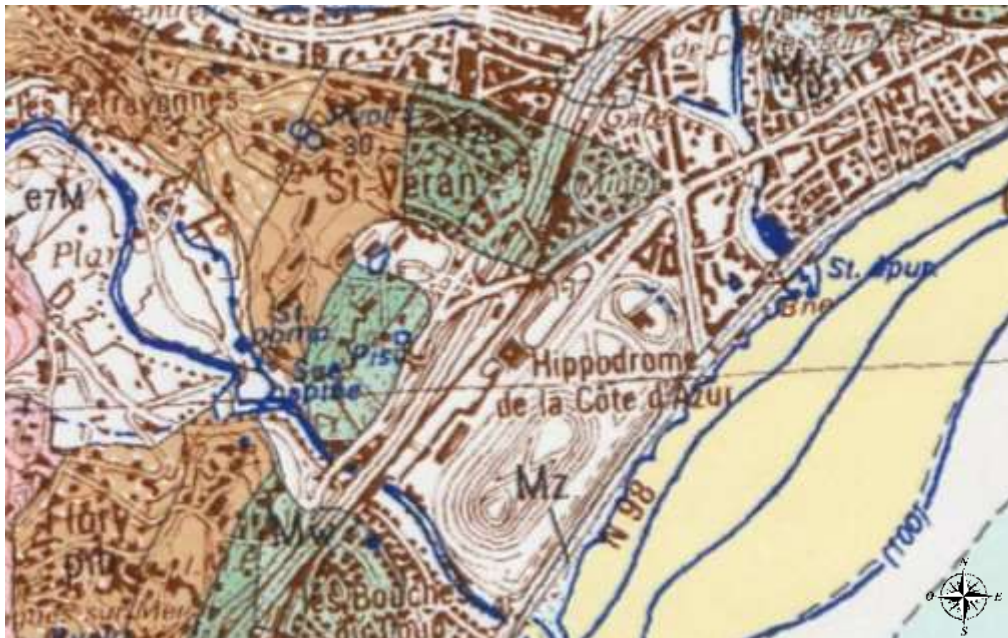
Figure 12 : Contexte Géologique (Extrait de la carte géologique – Source : Geoportail)

Un diagnostic environnemental a été réalisé (Diagnostic environnemental de cession, ANTEA, Avril 2009), ayant mené à des sondages de sol. Ainsi, la lithologie observée au droit du site de 0 à 9 m de profondeur se compose de trois horizons majeurs :

- Un horizon de remblais anthropiques sablo-argileux de 0.3 à 1 m d'épaisseur ;
- Un horizon détritique argileux à cailloutis (colluvions de pente) de 1 à 2 m d'épaisseur ;
- Un horizon alluvionnaire majoritairement argilo-sableux (avec ponctuellement des passées plus sableuses, voire à galets) jusqu'à 9 m de profondeur.

Fz : Alluvions récentes des fonds de vallées

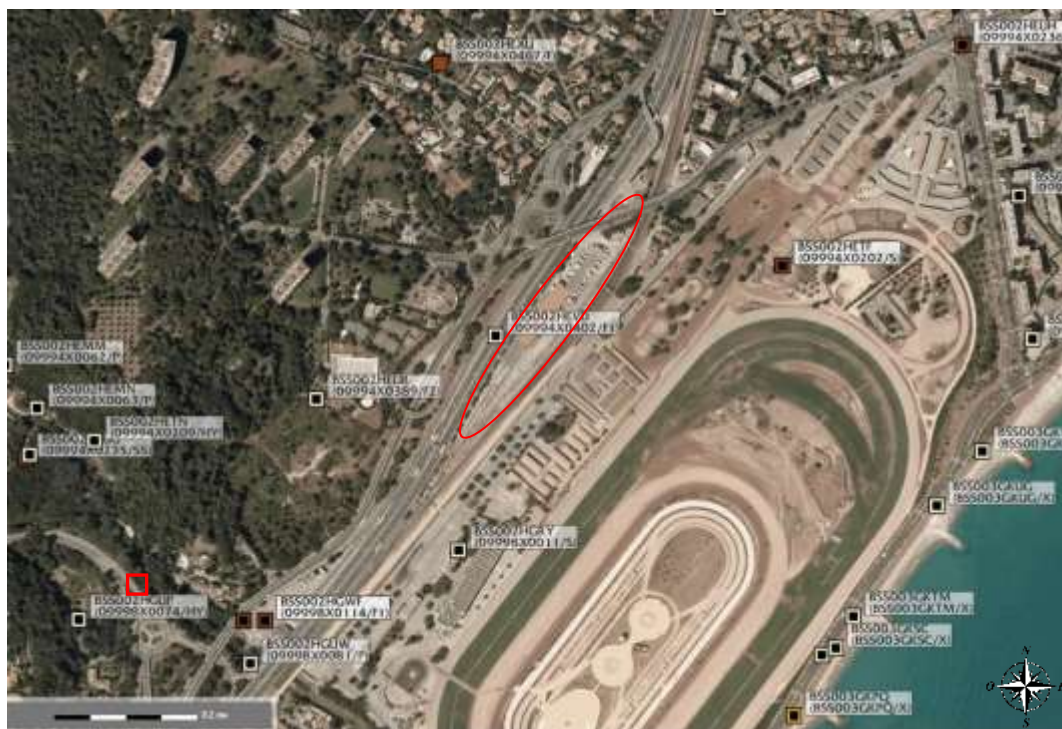
Figure 13 : Sondages aux environs du site

Plusieurs sondages aux environs du site sont répertoriés par la banque de données du sous-sol (BDSS) du BRGM. Nous présentons ci-dessous la coupe géologique d'un de ces sondages qui est à moins de 200m au sud-est (sondage 09998X0114/F1)

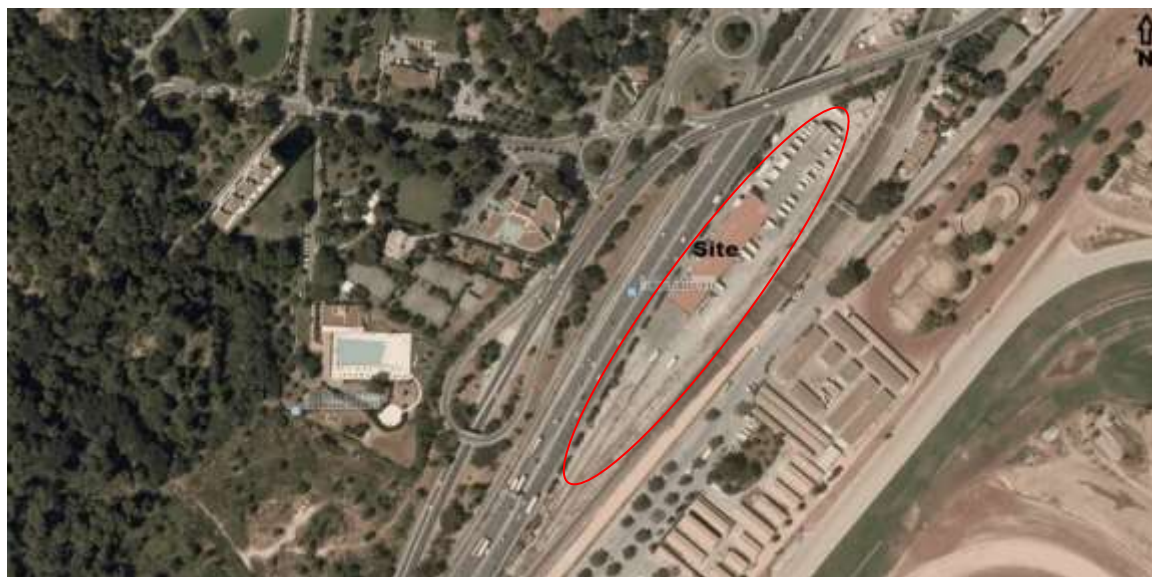
Figure 15 : Points d'eau (Source Données du sous-sol BSS – Site Infoterre.brgm)

Le diagnostic environnemental réalisé en 2009 (Diagnostic environnemental de cession, ANTEA, Avril 2009), ayant mené à la pose de piézomètres sur le site. Un niveau d'eau a été mesuré au droit de chaque ouvrage entre 6,8 et 7,3 m de profondeur.

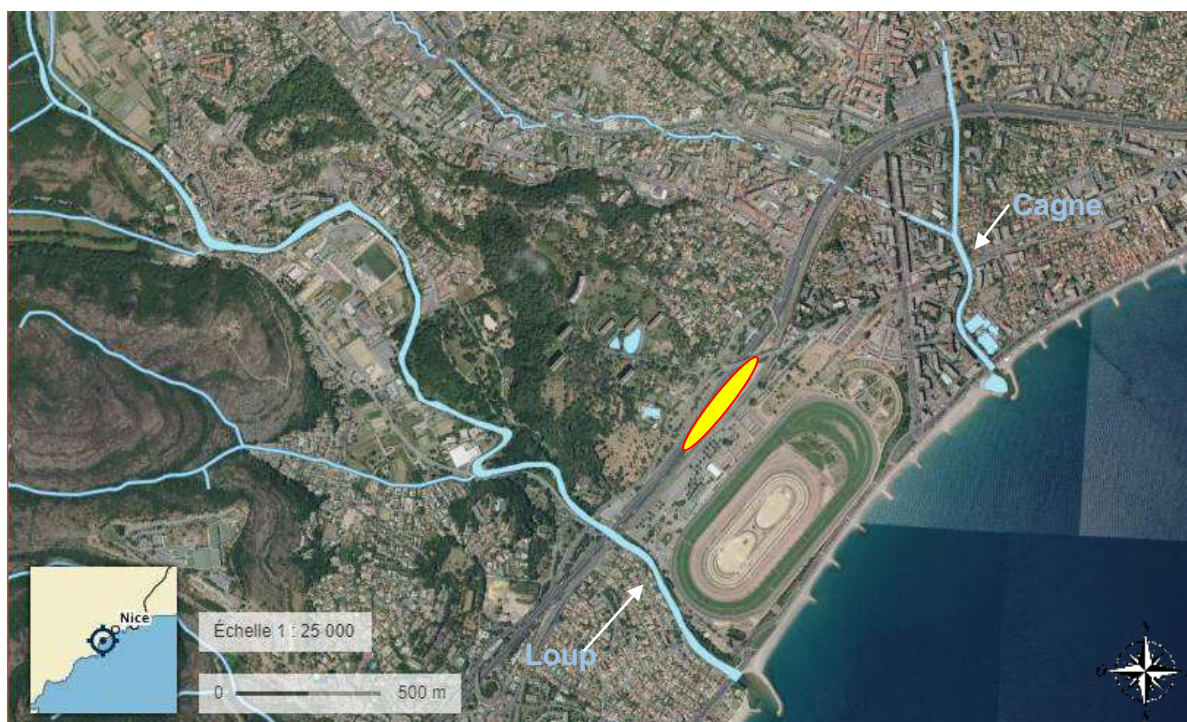
Figure 16 : Réseau hydrographique

- deux fleuves côtiers : le Loup, la Cagne son principal affluent le Malvan ;
- de cours d'eau permanents : le Défoussat (affluent du Malvan) ;
- de cours d'eau temporaires de fond de vallon : le vallon des Vaux et ses affluents, la Campanette et le Tenchuras, le vallon des Espartes en limite communale avec Saint Laurent du Var.

Ces cours d'eau participent pleinement à l'identité du territoire communal. Ils ont notamment façonné le système de crêtes et de vallons en place. Cependant, ils présentent un risque inondation important de par leur caractère méditerranéen marqué.

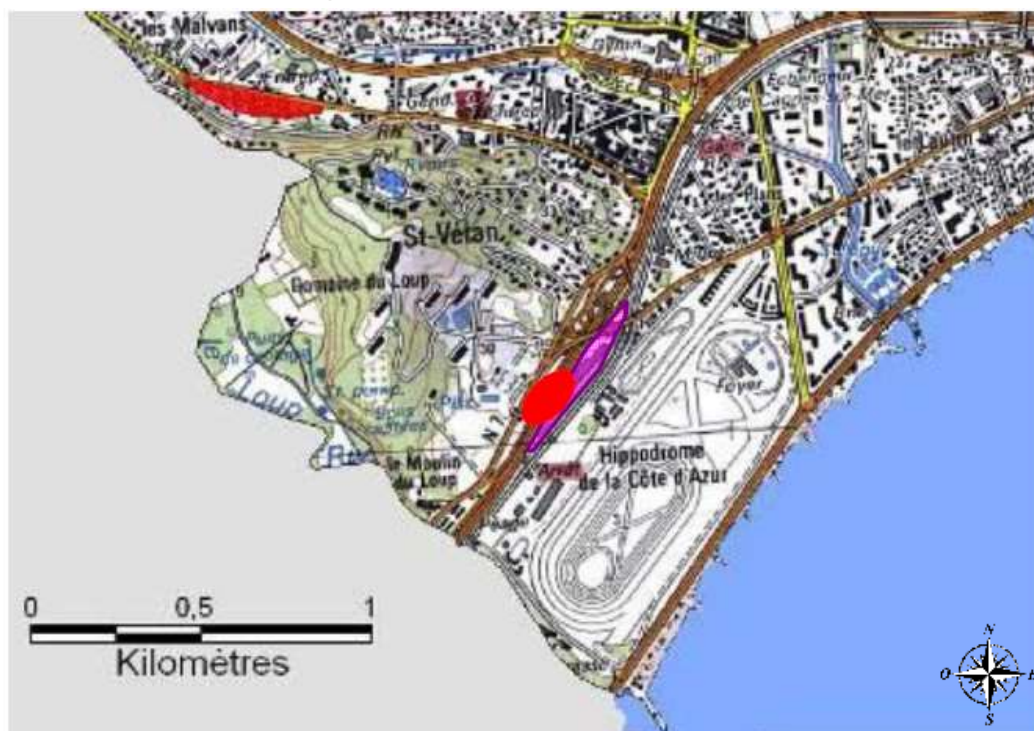
Figure 21 : Risque Mouvement de terrain

Cette étude délimite 5 petites zones sensibles aux glissements de terrain ou aux effondrements, dont une qui se situe au Nord de l'hippodrome, à l'endroit de l'emplacement de la future station d'épuration. Cette zone figure le glissement survenu dans les marnes plaisanciennes remaniées au Sud de la butte de Saint-Véran lors de terrassements expérimentaux.

Le terrain de la future station d'épuration est donc sensible aux mouvements de terrain.

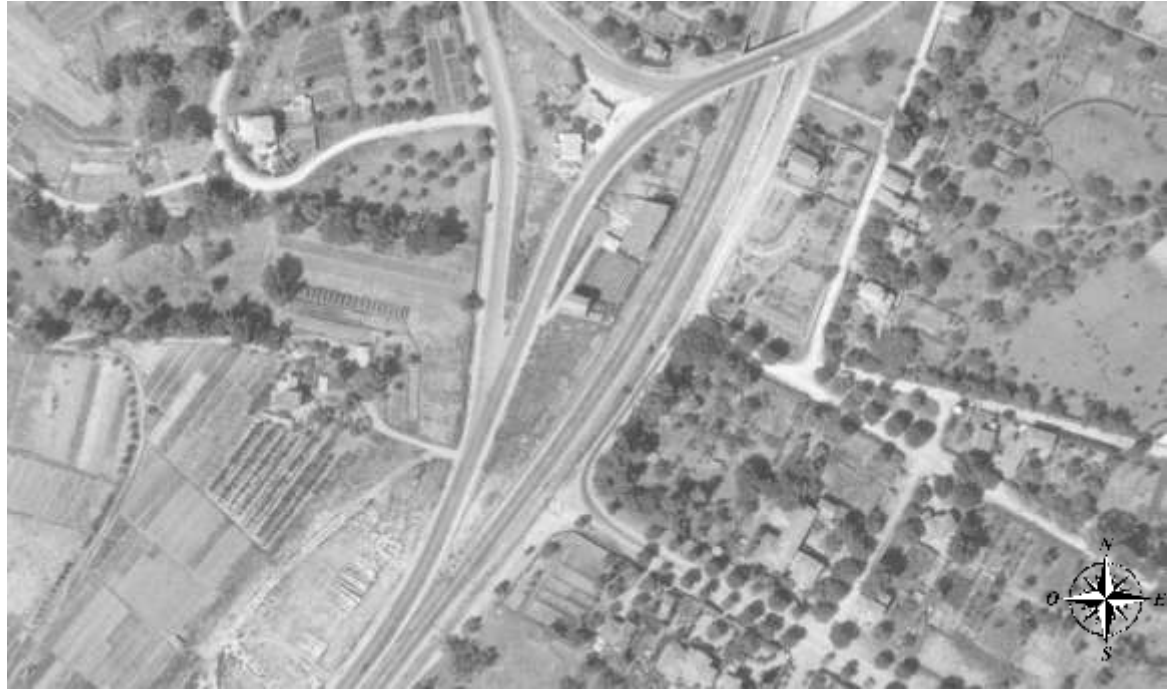
| Année : 1945 | Source Géoportail C3643-0311_1945_CDP58_0001 du 19/07/1945 |

| Année : 1945 | Source Géoportail C3643-0311_1945_CDP58_0001 du 19/07/1945 |
|---|---|
| Site | Le site est occupé à priori par une habitation, des dépendances, une parcelle cultivée et le reste du site laissé en friche. |
| Hors Site | En dehors des routes et de la voie ferrée, les alentours du site d'étude sont surtout occupés par des habitations et des cultures |

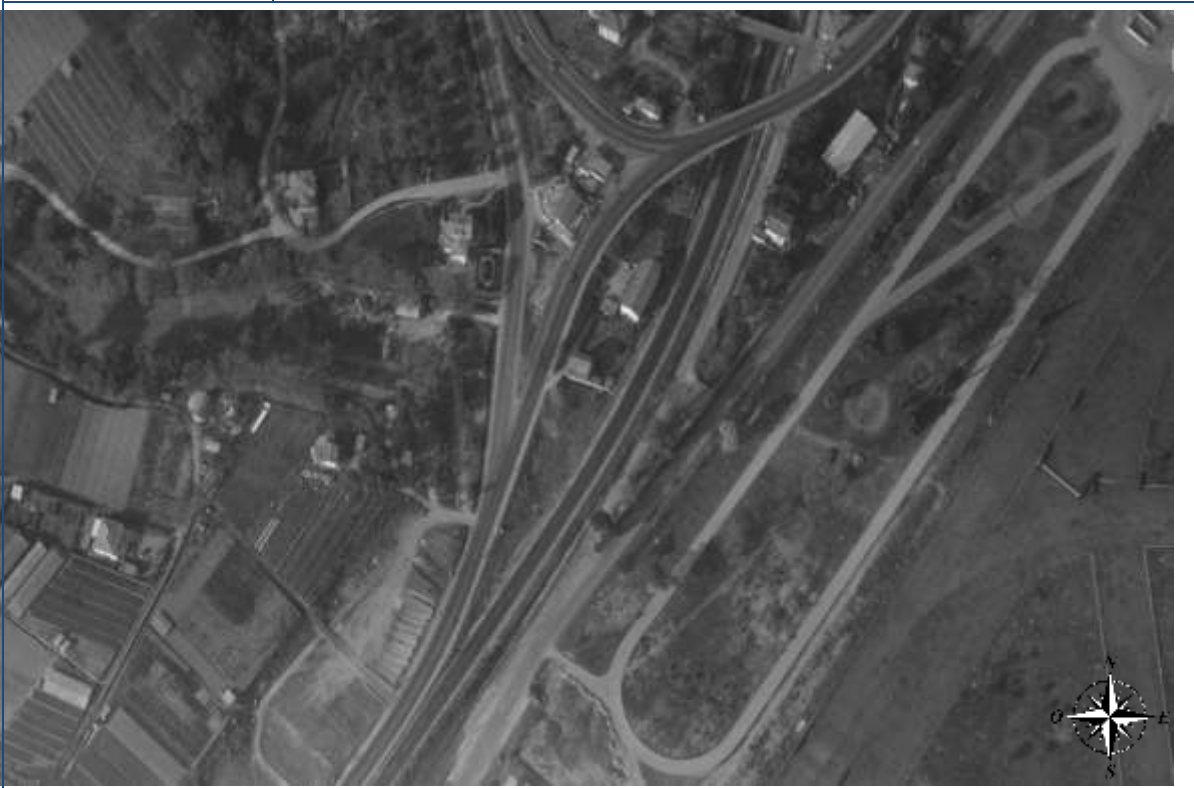
| Année : 1964 | Source Géoportail C3643-0581_1961_CDP1678_9442 du 26/03/1961 |

| Site | Pas de changement notable sur le site |
| Hors Site | A l'est et sud est du site, la piste d'entrainement a été aménagée (hippodrome) |

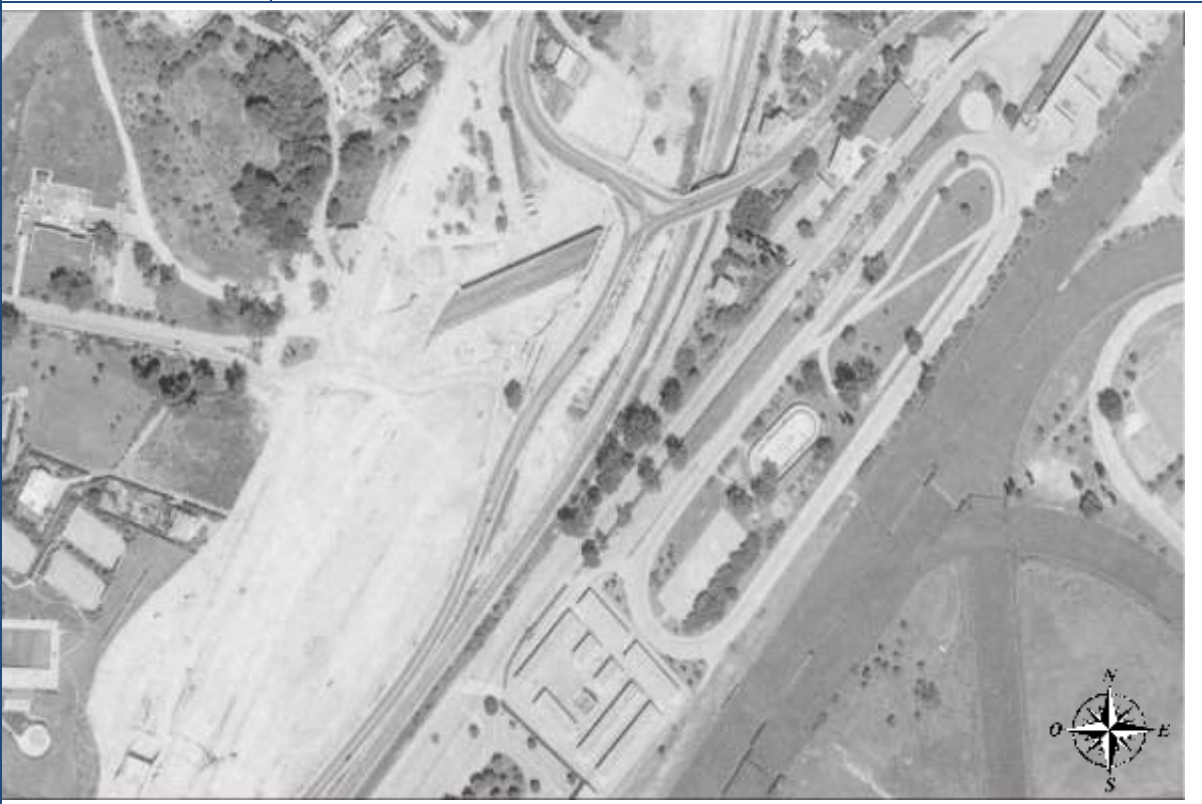
| Année : 1974 | Source Géoportail C3539-0091_1974_FR2576_0155 du 11/06/1974 |

| Site | Les bâtiments implantés sur site ont été démantelées et une partie au nord-ouest a été utilisée pour l'aménagement d'une route. |
| Hors Site | A l'ouest et au nord-ouest du site, de travaux d'aménagement routier est en cours |

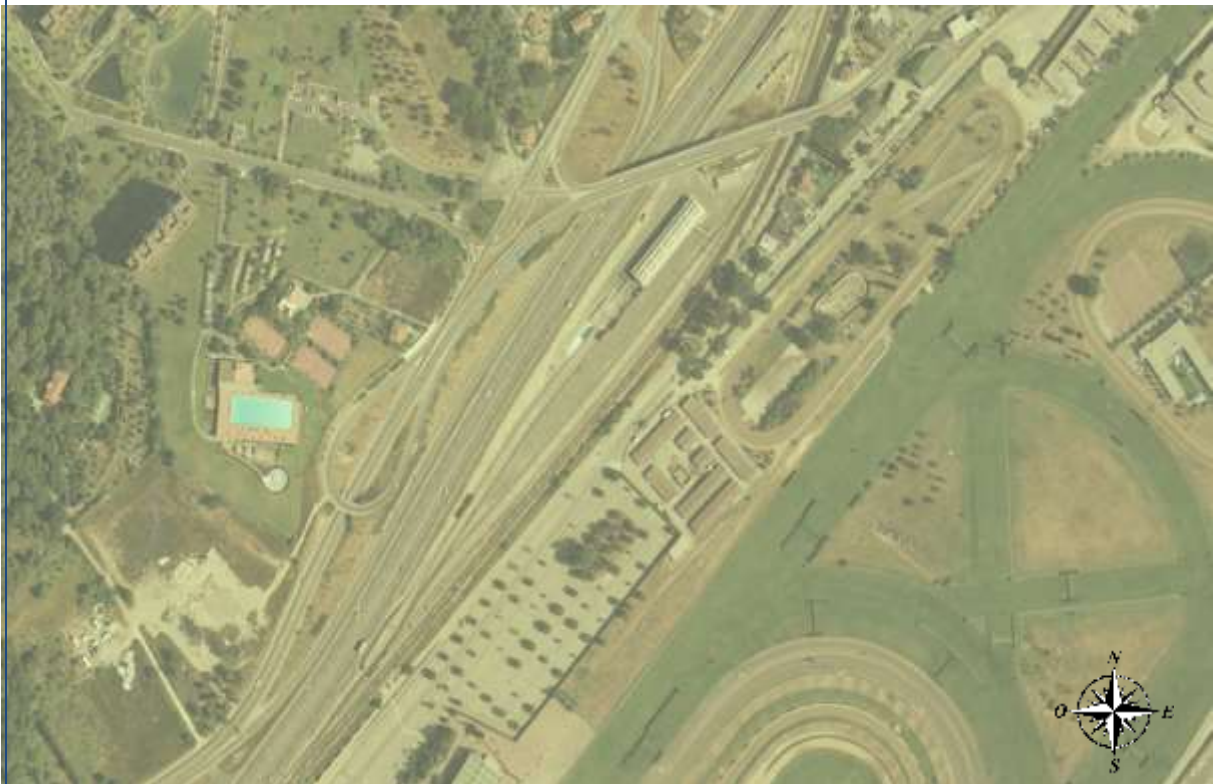
Année : 1977

Sur le site, des voies d'embranchement ont été implantées ainsi qu'un bâtiment dans le prolongement des voies

A l'ouest et au nord-ouest du site, de travaux d'aménagement routier (autoroute et routes) ont été finalisées

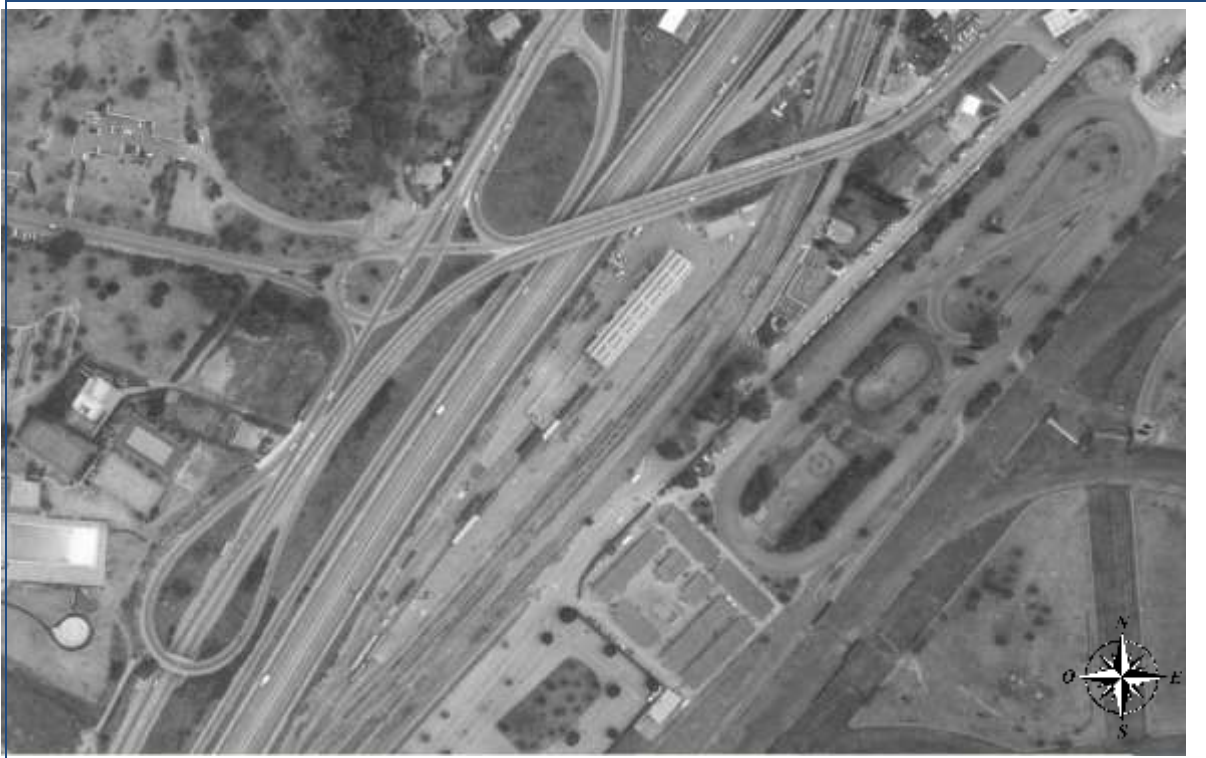
| Année : 1981 | Source Géoportail CN81000431_1981_FR3300-DIC_0743 du 01/01/1981 |

| Site | Pas de modification notable sur le site et hors site |

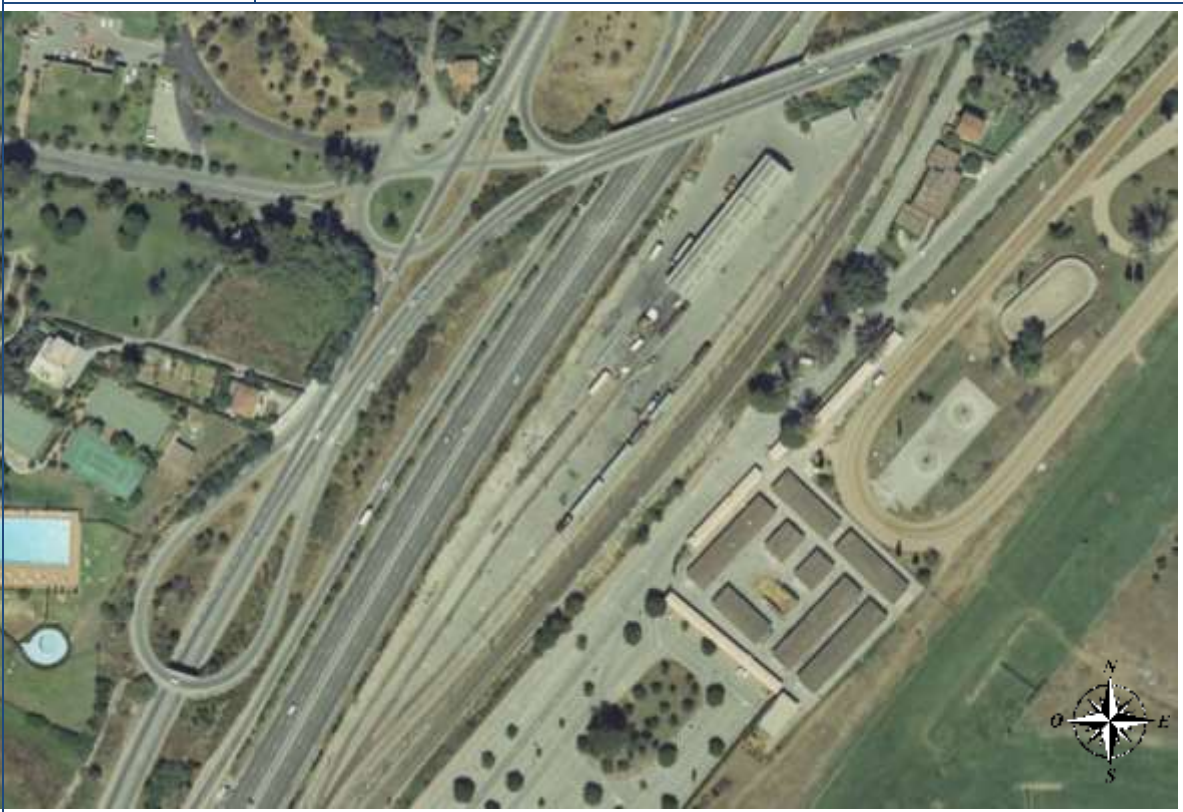
| Année : 1985 | Source Géoportail C94PHQ2302_1985_FR9261C_0080 du 23/07/1985 |

| Site | Pas de modification notable sur le site et hors site |

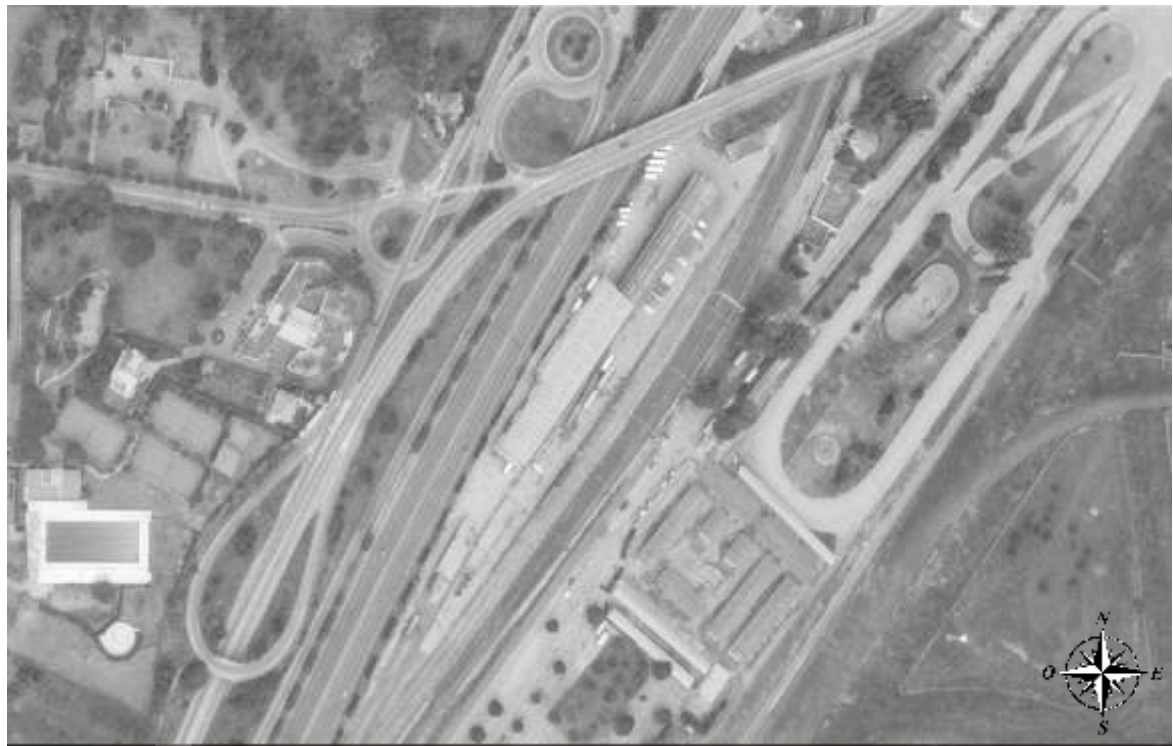
Année : 1996

Pas de modification notable sur site

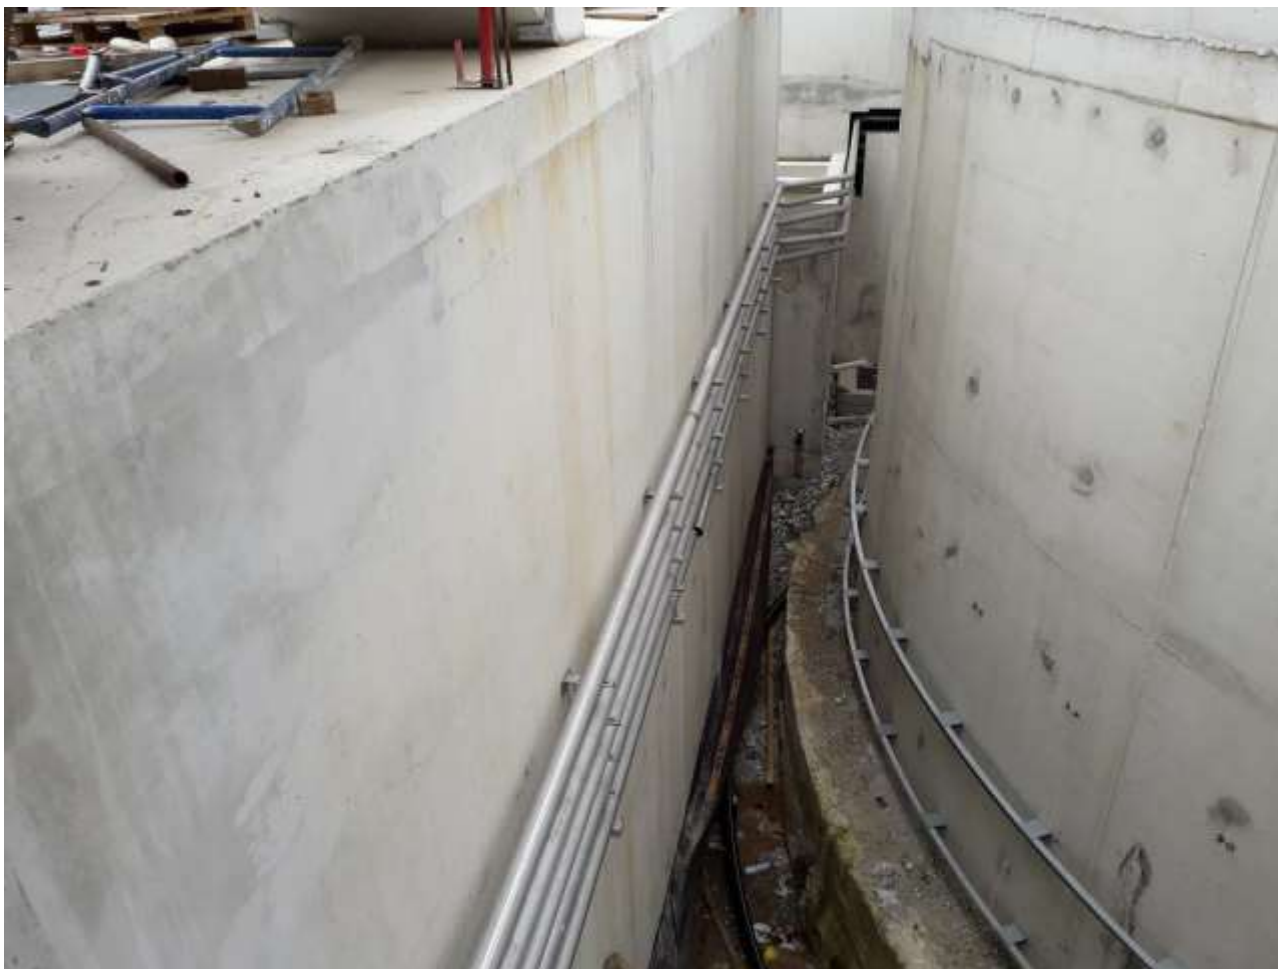
Vue extérieure de la bâche d'homogénéisation (à gauche) et d'un digesteur (à droite)

| REF. | NOM DE LA ZONE | LOCALISATION | ORIGINE DE LA POLLUTION POTENTIELLE | POLLUANTS POTENTIELS | Remarque |
|---|---|---|---|---|--|
| 10 | Bâche d'homogénéisation des boues avant digestion | Zone E Traitement des boues | Déversement accidentel ou fuites | Matière organique | Cette bâche en béton résinée de 250 m ³ est divisée en deux compartiments isolables pour permettre les opérations de maintenance |
| 11 | Digesteurs | Zone F Digesteurs | Déversement accidentel ou fuites | Matière organique | Ces digesteurs sont des cuves en béton de 2 600 m ³ unitaire, semi-enterrées. Chaque cuve est équipée d'une membrane d'étanchéité contre les voiles enterrés avec drain périphérique donnant dans un regard muni d'un détecteur de fuite (contacteur de niveau) reporté en supervision. |

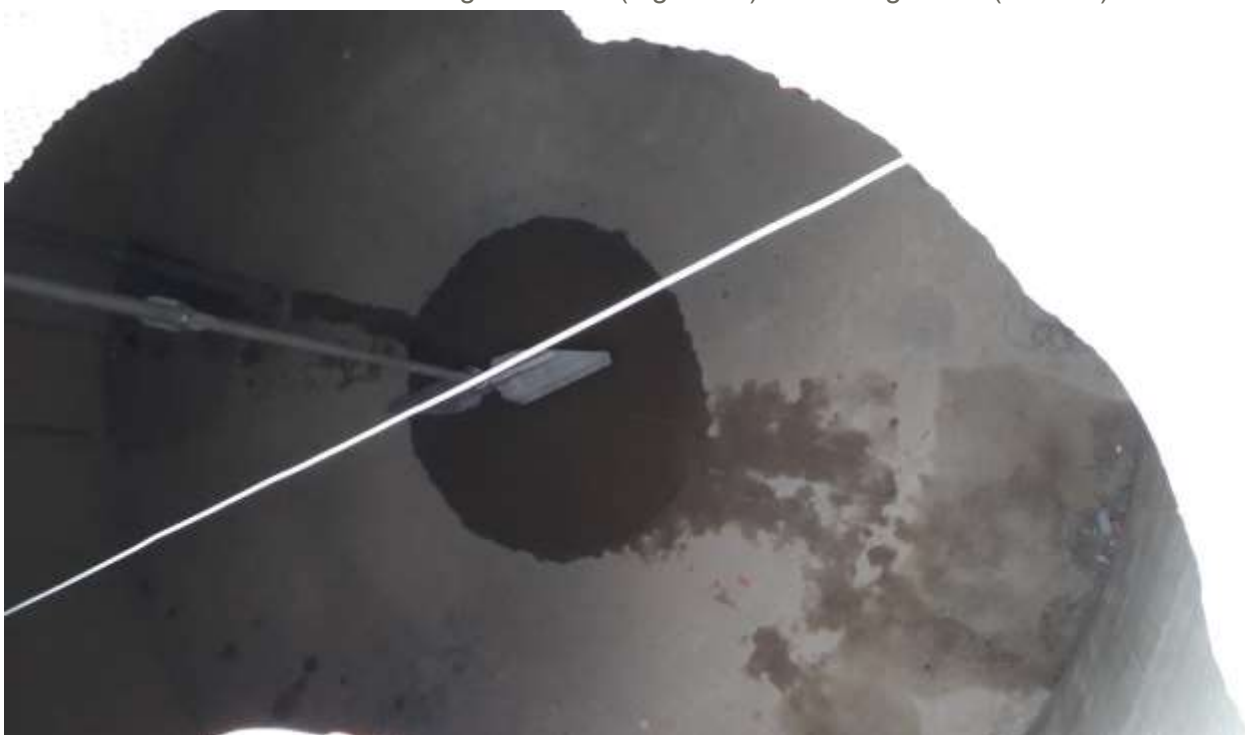
Vue intérieure d'un digesteur

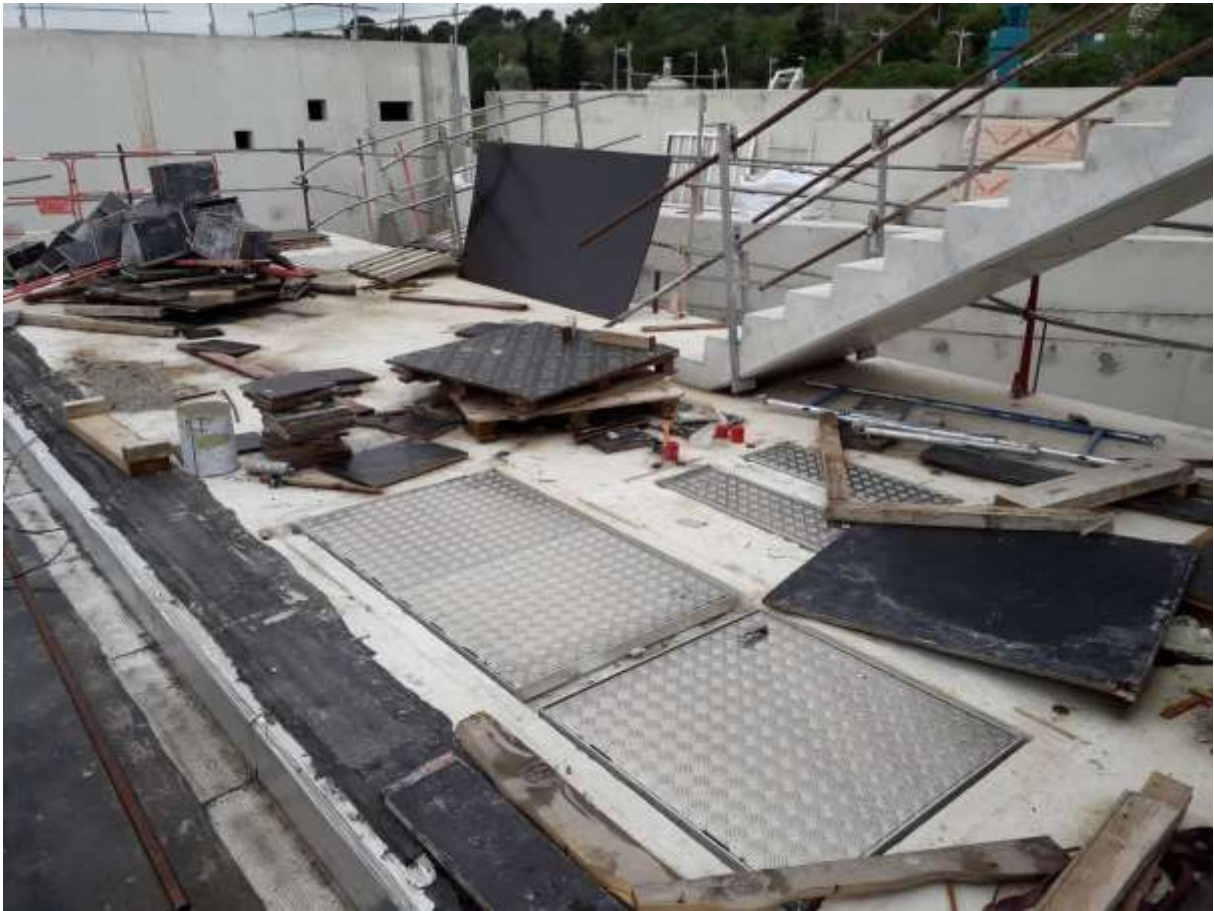
Vue extérieure et intérieure de la bache d'homogénéisation des boues

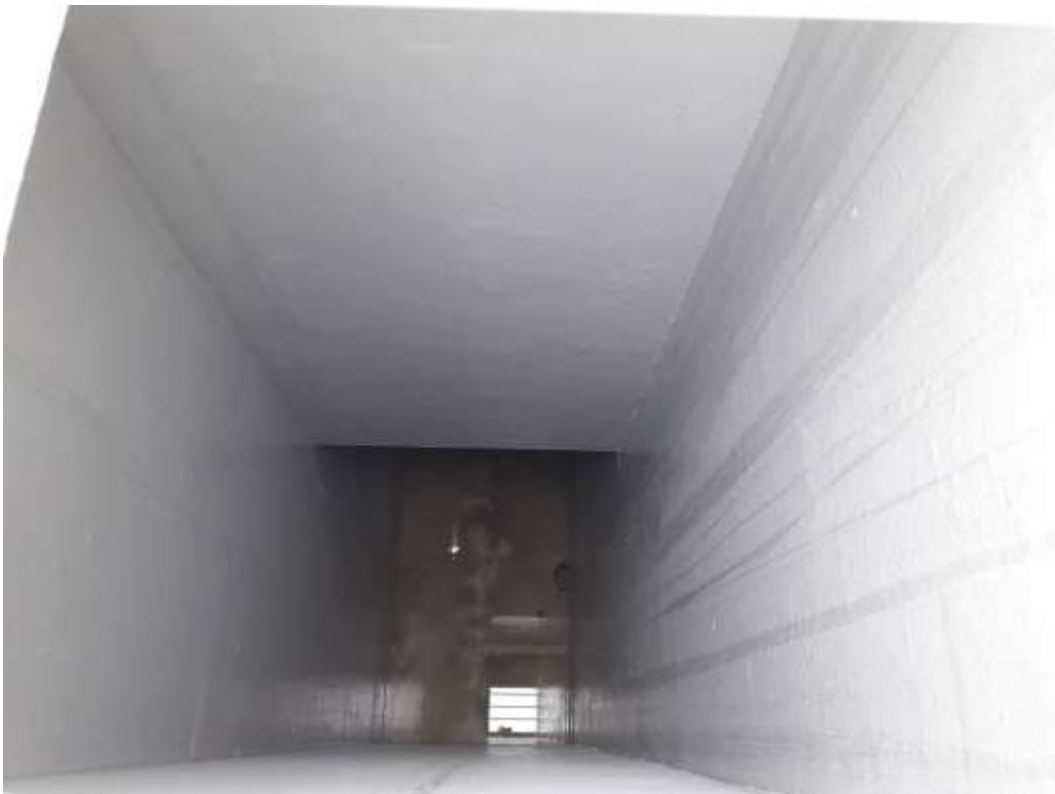
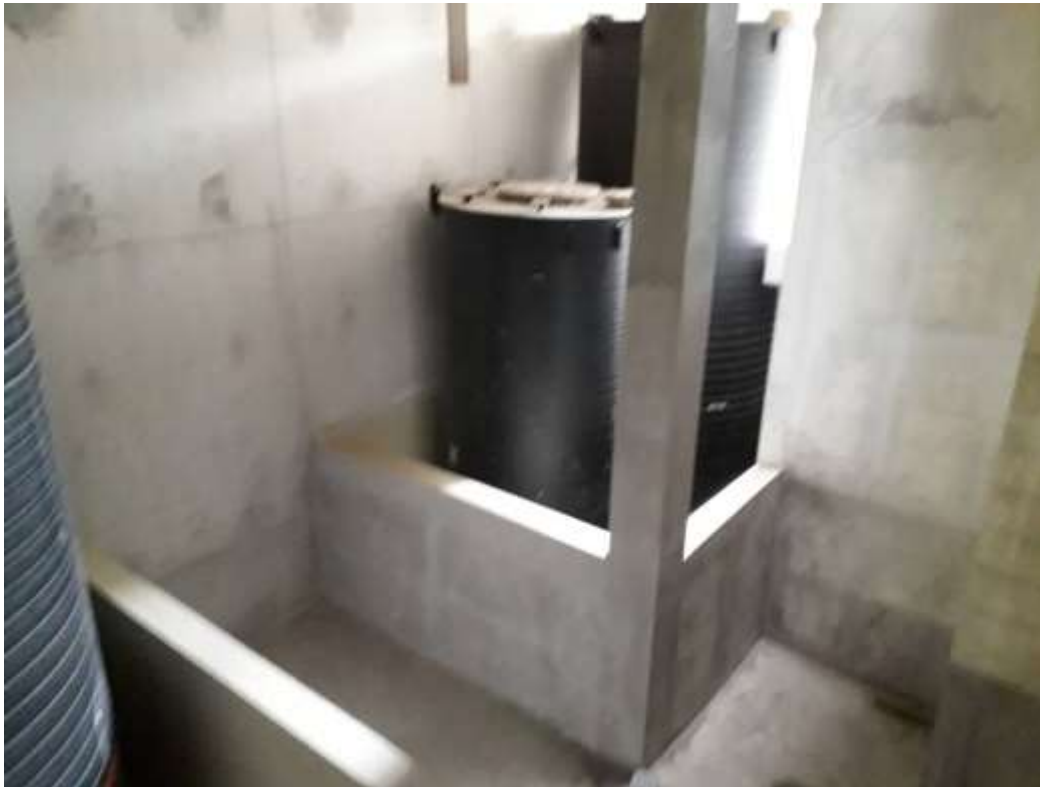
Cuves de stockage des produits chimiques

| REF. | NOM DE LA ZONE | LOCALISATION | ORIGINE DE LA POLLUTION POTENTIELLE | POLLUANTS POTENTIELS | Remarque |
|---|--|---|---|---|---|
| 2 | Cuve de chlorure ferrique (30 m ³) | Zone D Matières premières et désodorisation Rez de chaussée | Déversement accidentel ou fuites | FeCl ₃ et dérivés | Cuve verticale, cylindre simple enveloppe à fond plat sur dalle et rétention en béton résinée. |
| 3 | Cuve de soude (8 m ³) | Zone D Matières premières et désodorisation Rez de chaussée | Déversement accidentel ou fuites | NAOH et dérivés | Cuve verticale, cylindre simple enveloppe à fond plat sur dalle et rétention en béton résinée. |
| 4 | Cuve de javel (25 m ³) | Zone D Matières premières et désodorisation Rez de chaussée | Déversement accidentel ou fuites | NACIO et dérivés | Cuve verticale, cylindre simple enveloppe à fond plat sur dalle et rétention en béton résinée. |

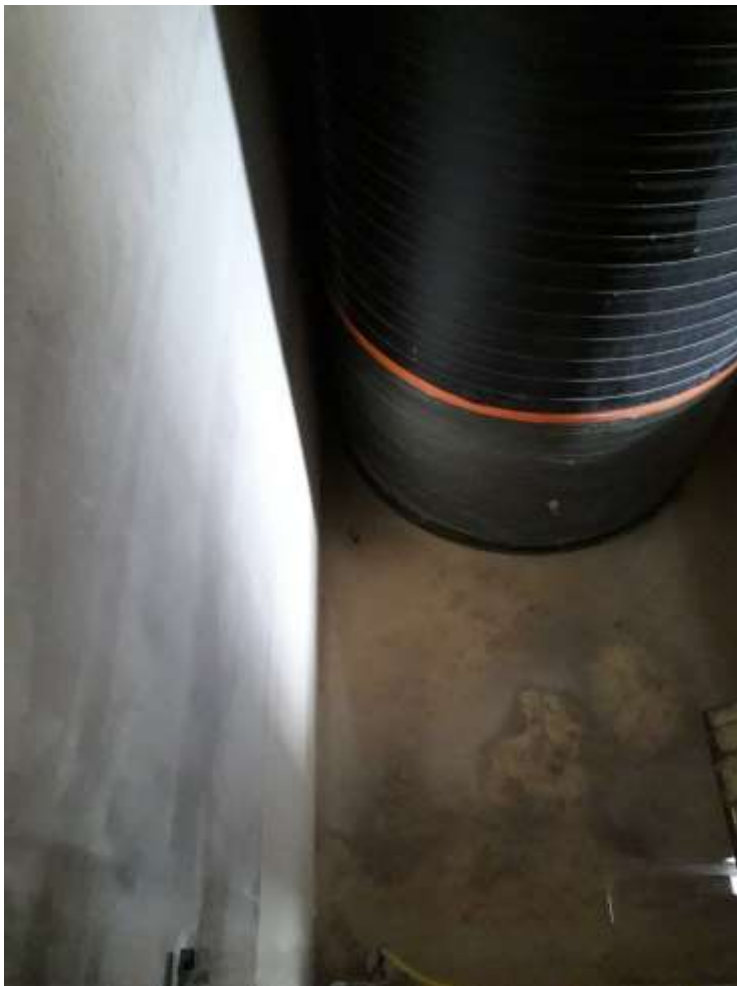
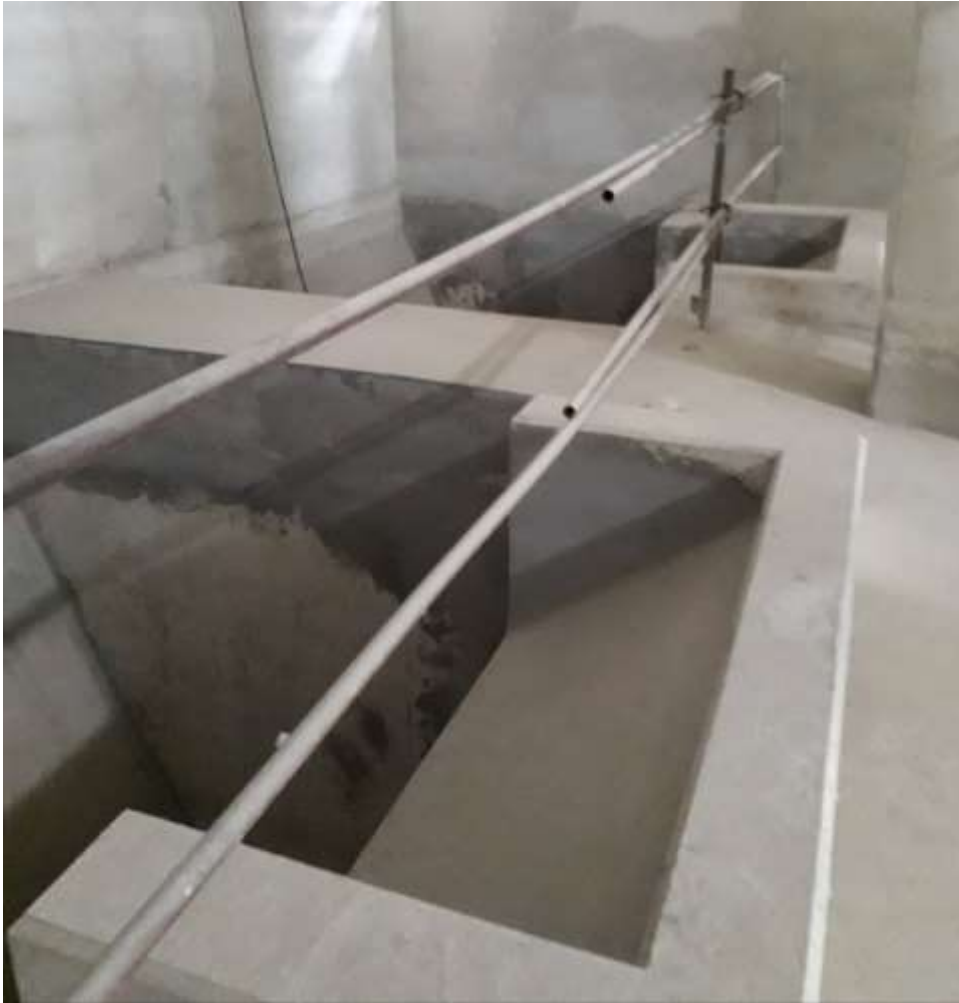
Fosses de réception

| REF. | NOM DE LA ZONE | LOCALISATION | ORIGINE DE LA POLLUTION POTENTIELLE | POLLUANTS POTENTIELS | Remarque |
|---|---|---|---|---|--|
| 7 | Fosse de réception des boues | Zone D Matières premières et désodorisation Rez-de-chaussée | Déversement accidentel ou fuites | Matière organique | Fosse en béton résinée. |
| 8 | Fosse de stockage des graisses | Zone D Matières premières et désodorisation Rez-de-chaussée | Déversement accidentel ou fuites | Matière organique | Fosse en béton résinée. |

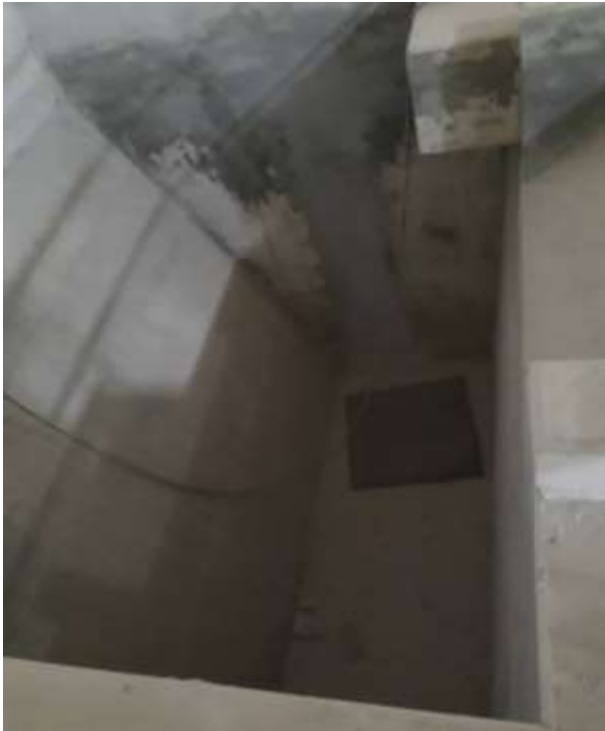
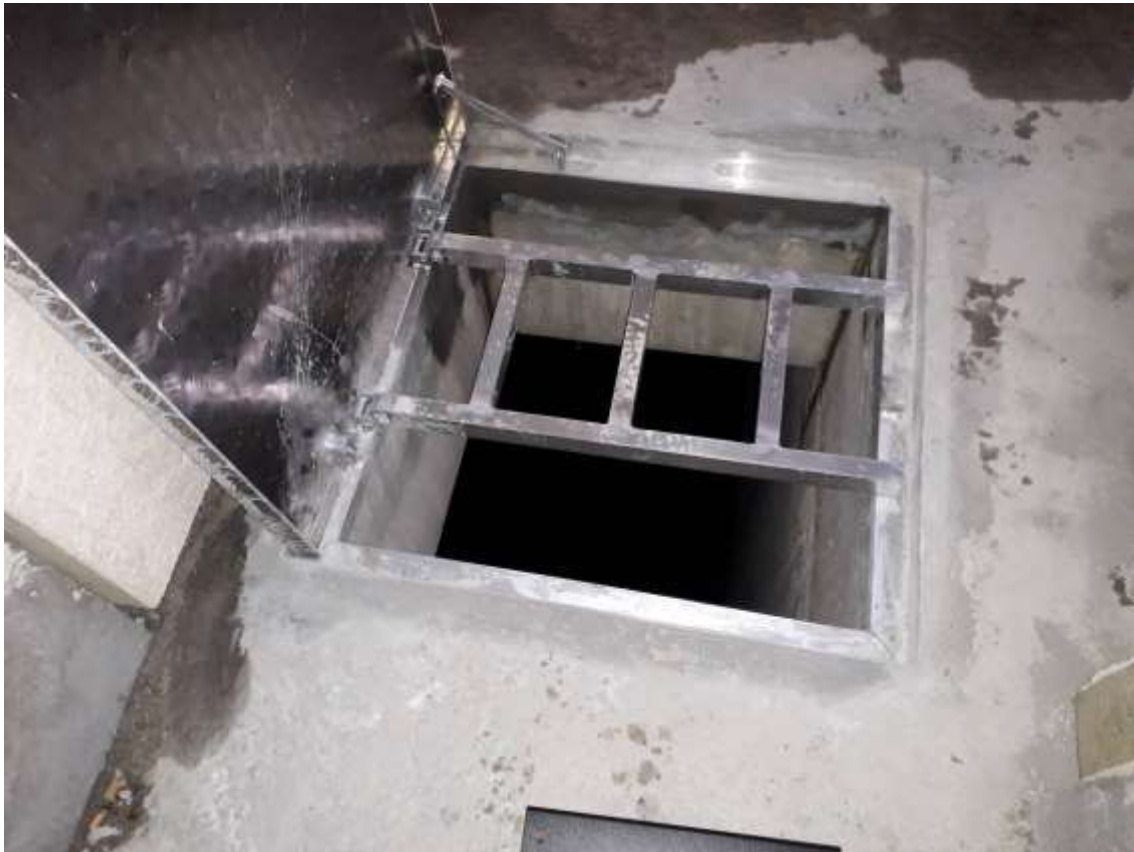
Regard d'accès cuve de fioul et intérieur du local

| REF. | NOM DE LA ZONE | LOCALISATION | ORIGINE DE LA POLLUTION POTENTIELLE | POLLUANTS POTENTIELS | Remarque |
|---|--|---|---|---|---|
| 1 | Cuve de fioul domestique (15 m ³) | Zone D Matières premières et désodorisation Rez de chaussée | Déversement accidentel ou fuites | HCTC10C40 +BTEX + HAP | Cuve simple enveloppe sur dalle et rétention en béton résinée. L'ensemble des stockages et circuits sont sur des zones en rétention. |
