**PROJET D'ACCUEIL ET DE VALORISATION DE DECHETS
NON DANGEREUX EXTERIEURS SUR LES INSTALLATIONS
DE METHANISATION DE LA NOUVELLE STATION
D'EPURATION DES EAUX DE CAGNES-SUR-MER**

**DEMANDE D'AUTORISATION ENVIRONNEMENTALE
PIECES PJ-57**

***Rapport de base sur l'état des sols et des
eaux souterraines des installations de
méthanisation de la nouvelle station
d'épuration à Cagnes sur Mer
Préparée pour SYMISCA
par Service MDR HSE, Agence d'Aix en Provence***

CB797217-7155177-1 1 du 25 mai 2020

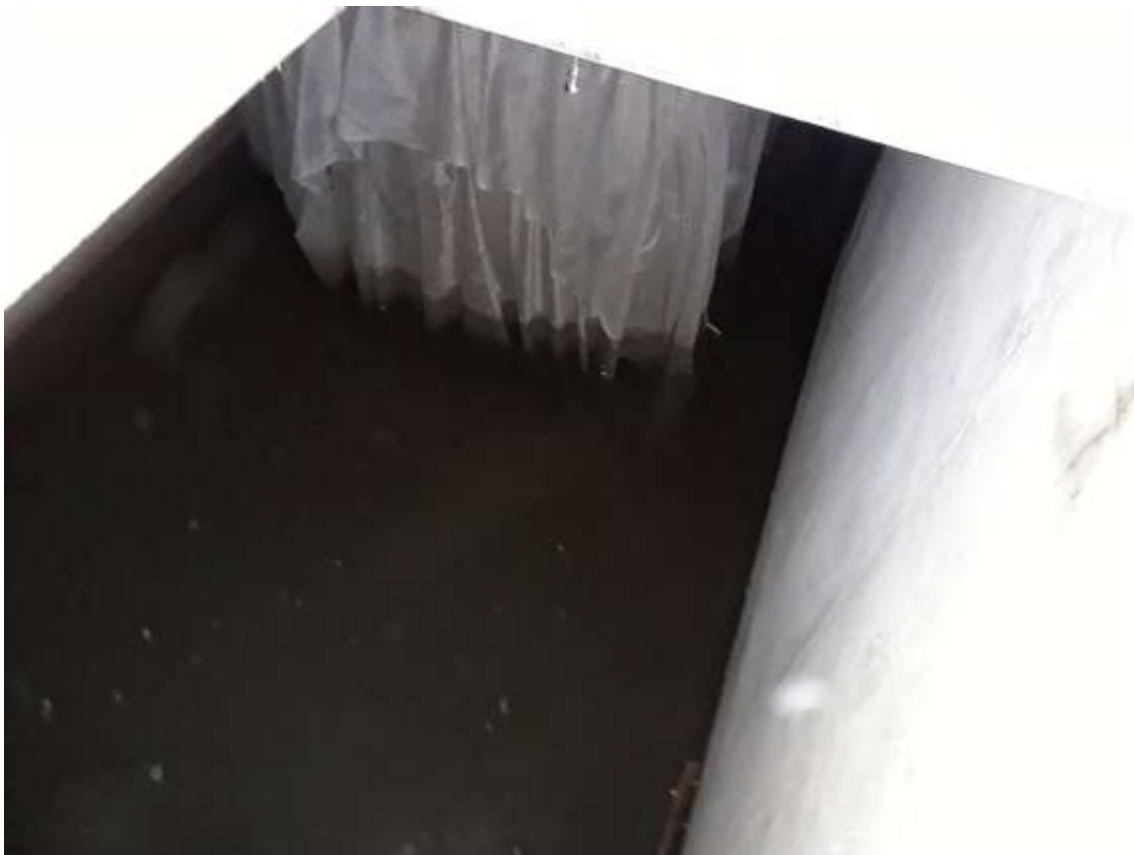
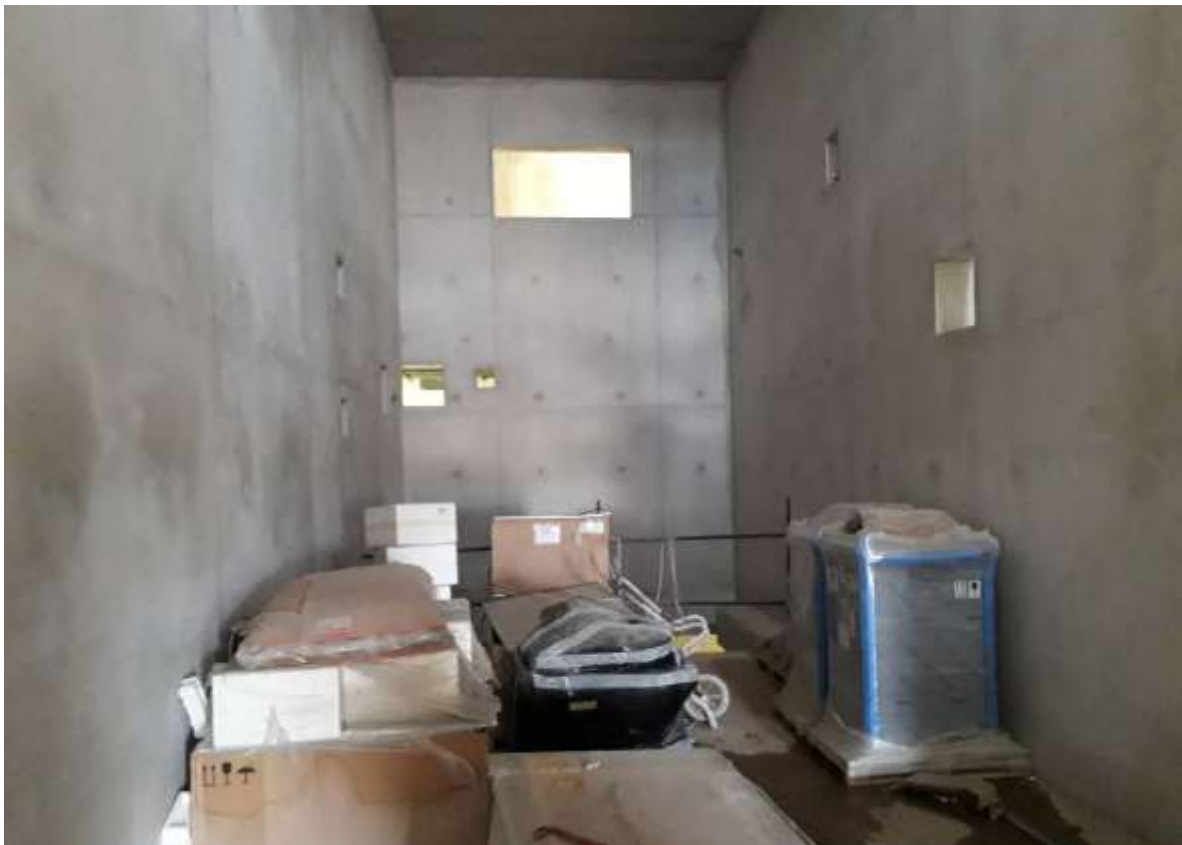
Local et fosse de dépotage des boues

| REF. | NOM DE LA ZONE | LOCALISATION | ORIGINE DE LA POLLUTION POTENTIELLE | POLLUANTS POTENTIELS | Remarque |
|---|---|---|---|---|--|
| 6 | Zone de dépotage des boues et des graisses | Zone D Matières premières et désodorisation Rez-de-chaussée | Déversement accidentel ou fuites | Graisses+ Hydrocarbures (camions) | Dalle béton avec regard de collecte résiné. |

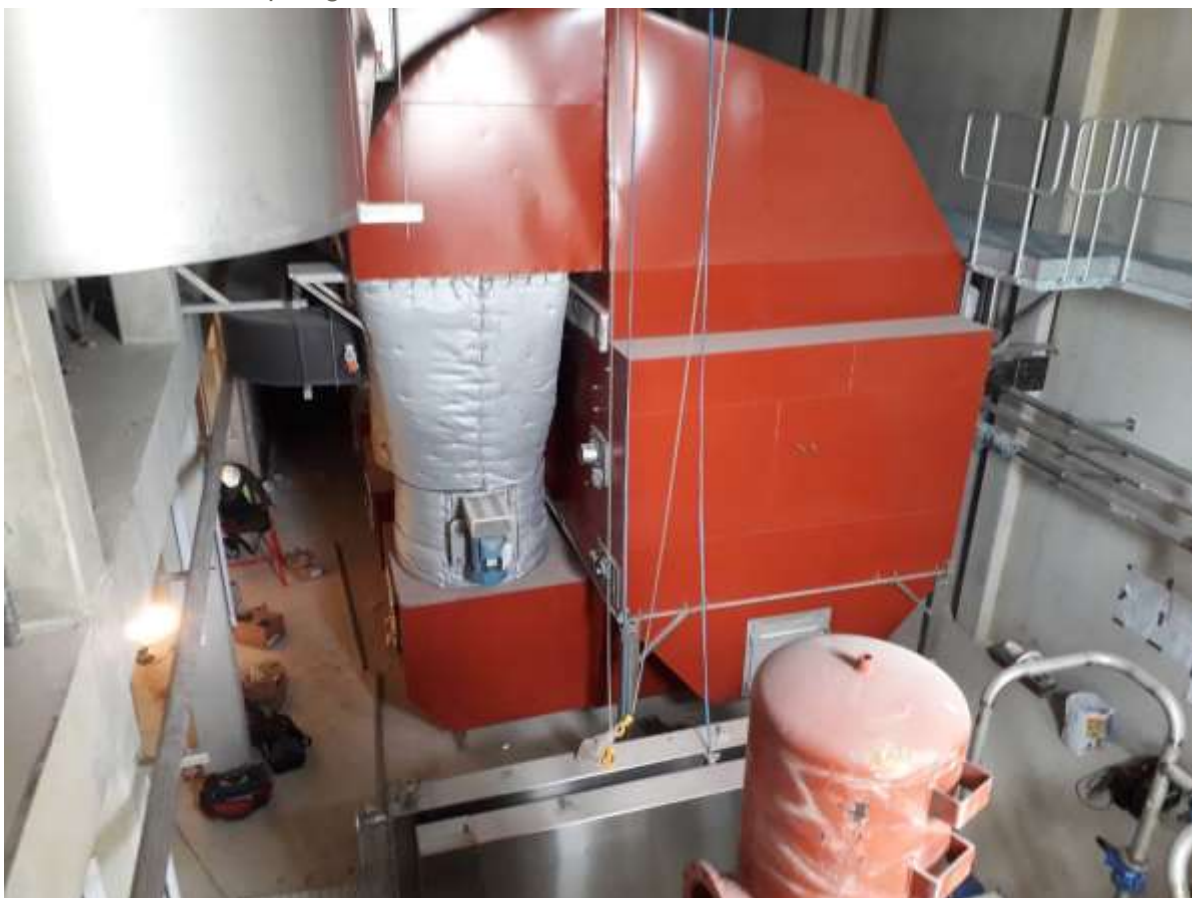
Sécheur à boues
